## Rapport de mission de repérage des matériaux et produits contenant de l'amiante pour l'établissement du constat établi à l'occasion de la vente d'un immeuble bâti

| Nature du bâtiment : <b>Maison individuelle</b><br>Cat. du bâtiment : <b>Habitation (Maisons individuelles)</b><br>Nombre de Locaux : <b>4</b><br>Etage : <b>sans objet</b><br>Numéro de Lot : <b>sans objet</b><br>Référence Cadastrale : <b>AB427</b><br>Date du Permis de Construire : <b>Antérieur au 1 juillet 1997</b><br>Adresse : <b>2 impasse du Logis<br/>86430 ADRIERS</b> | | |
| <b>Rapport N° : 117612 HABITAT DE LA VIENNE A</b><br><b>Le repérage a été réalisé le : 26/02/2025</b><br>Par : <b>GUEUDIN Matthieu</b><br>N° certificat de qualification : <b>CPDI4740</b><br>Date d'obtention : <b>01/07/2020</b><br>Le présent rapport est établi par une personne dont les compétences sont certifiées par :<br><b>ICERT</b><br><b>Parc Edonia-Bâtiment G</b><br><b>Rue de la Terre Victoria</b><br><b>35760 SAINT-GRÉGOIRE</b><br>Date de commande : <b>18/02/2025</b> | | |

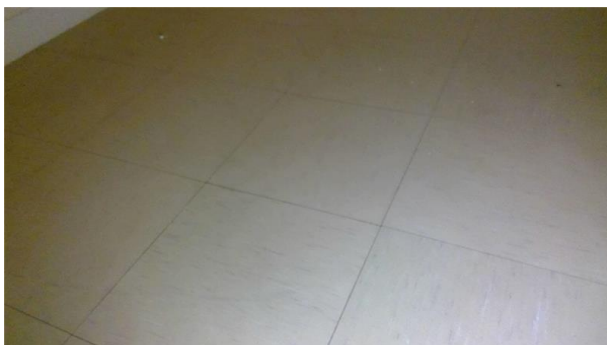
### PRELEVEMENT : MG001

| N° Local | Local / partie d'immeuble | Etage | Elément | Zone | Matériau / Produit | Référence prélèvement | Critère de décision |
|---|---|---|---|---|---|---|---|
| 4 | Cellier n°2 | RDC | Plancher | Sol | Dalles de sol | MG001 | Résultat d'analyse |

| Nom du client | Numéro de dossier | Pièce ou local |
|---|---|---|
| HABITAT DE LA VIENNE | 117612 HABITAT DE LA VIENNE | RDC - Cellier n°2 |

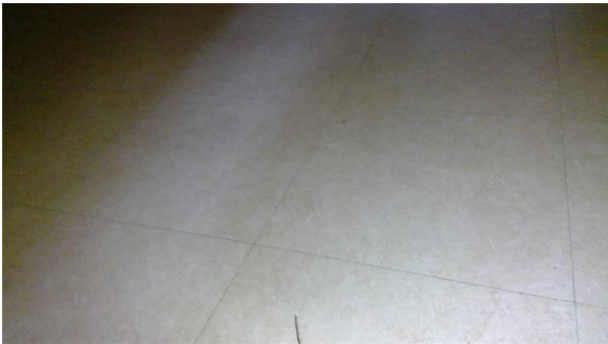
| Référence Couche | PV analyse Amiante | Conclusion amiante |
|---|---|---|
| <b>PRELEVEMENT : MG002</b> | | |

| N° Local | Local / partie d'immeuble | Etage | Elément | Zone | Matériau / Produit | Référence prélèvement | Critère de décision |
|---|---|---|---|---|---|---|---|
| | | | Plancher | Sol | Dalle de sol | MG002 | Résultat d'analyse |

| Référence Couche | PV analyse Amiante | Conclusion amiante |
|---|---|---|
| HABITAT DE LA VIENNE | 117612 HABITAT DE LA VIENNE | RDC - Séjour |
