## ASSAINISSEMENT COLLECTIF DIAGNOSTIC DE L'EXISTANT (Partie privative)

| A | INFORMATIONS GENERALES | |
|---|---|---|
| | Nature du bâtiment : <b>Maison</b><br>Nombre de Pièce : <b>4</b><br>Numéro de Porte : <b>Sans objet</b><br>Numéro de Lot : <b>NC</b><br>Référence Cadastre : <b>AP174</b><br>Date du Permis de Construire : <b>Antérieur au 1<sup>er</sup> Juillet 1997</b> | Adresse : <b>10 Rue de la Guerette<br/>86160 GENCAY</b><br><br>Propriété de : <b>HABITAT DE LA VIENNE<br/>33 rue du Planty BP27<br/>86180 BUXEROLLES</b> |
| | <b>Rapport N° : 117674</b><br><br><b>Le repérage a été réalisé le : 07/03/2025</b><br><br><b>Par : Cyril LEBRAULT</b> | Date d'émission du rapport : <b>07/03/2025</b><br>Rapport valable jusqu'au : <b>06/03/2028</b><br><br>Accompagnateur : <b>AUCUN</b><br><br>Désignation de la compagnie d'assurance : <b>AXA France IARD</b><br>N° de police : <b>10592956604</b><br>Date de validité : <b>21/12/2025</b> |

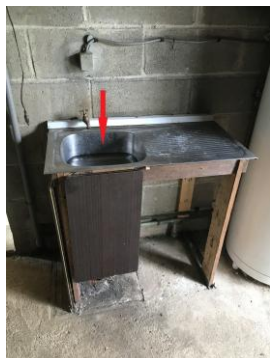
- Présence du regard des eaux vannes et eaux ménagères ? ☒ OUI ☐ NON
- Regard des eaux vannes et eaux ménagères étanche et en bon état ? ☒ OUI ☐ NON
- Les eaux vannes sont-elles évacuées dans le réseau d'assainissement collectif ? ☒ OUI ☐ NON
- Evacuation des eaux ménagères hors du réseau des eaux pluviales ? ☐ OUI ☒ **NON**

**L'évier du garage se déverse dans les eaux pluviales.**
