RÉF. EXPERT : 2025REX2696

AFFAIRE : HABITAT DE LA VIENNE - Lencloître

Rapport

Affaire Avis technique

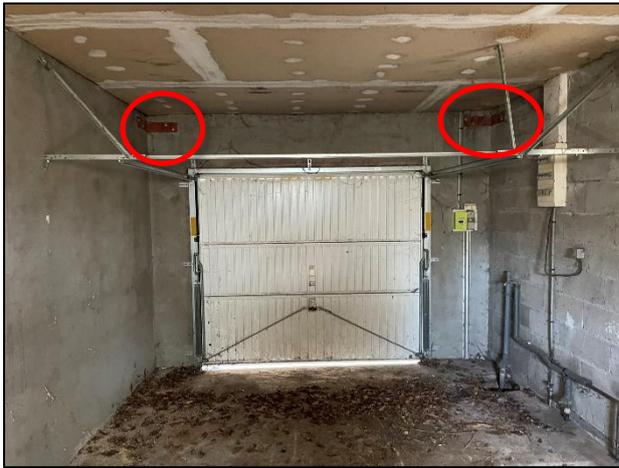
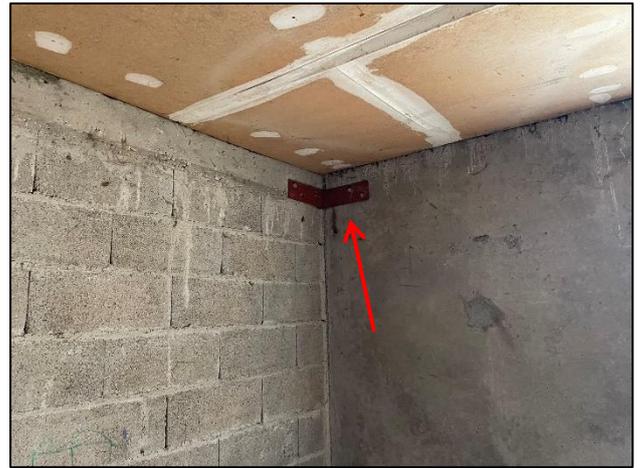
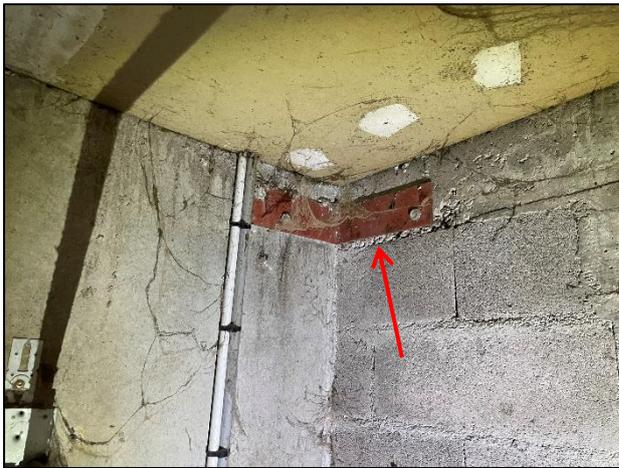
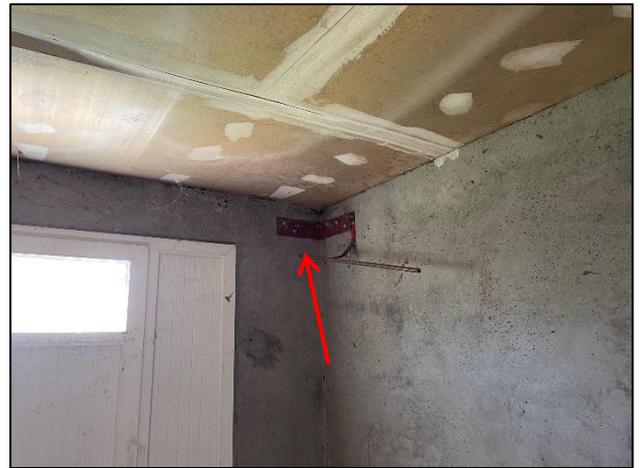
Dans chaque angle, les panneaux préfabriqués du garage sont tenus mécaniquement par des cornières boulonnées

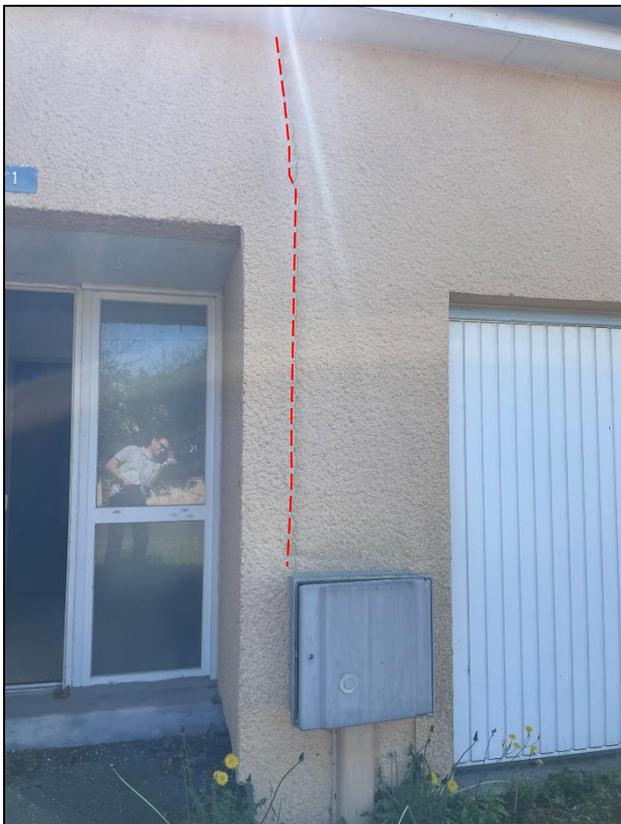
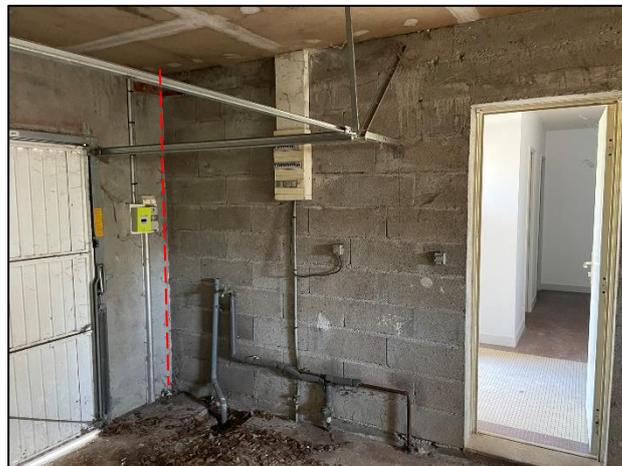
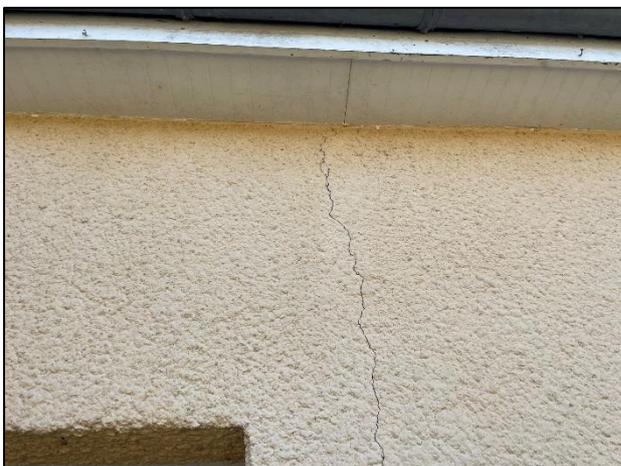
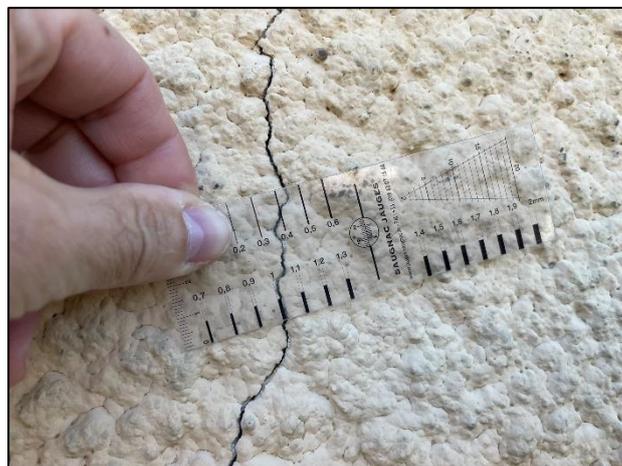
À gauche de la porte du garage, présence d'une fissure verticale d'environ 1 mm d'ouverture.

Cette fissure est située entre un élément préfabriqué en béton et un mur en parpaings.

Ceci peut expliquer que le mur de façade du garage se soit légèrement écarté du mur en parpaings de la maison.

L'écartement entre un élément préfabriqué en béton et le mur en parpaings est lié au mode constructif.

La fissure est inhérente au mode constructif, à savoir des façades en panneaux préfabriqués pour le garage, posé contre le mur en parpaings de la partie habitable, avec une fixation mécanique par cornière dans le garage.

Compte-tenu de la faible ouverture de la fissure (1 mm) et de l'âge de la construction (plus de 40 ans) le mieux serait de traiter cette fissure comme un joint de dilatation, en remplissant la fissure par un joint mastic (pour assurer l'étanchéité à l'eau et à l'air dans le garage) et en posant un couvre joint.

Il faut traiter cette fissure comme un joint de dilatation avec joint d'étanchéité et baguette couvre joint.

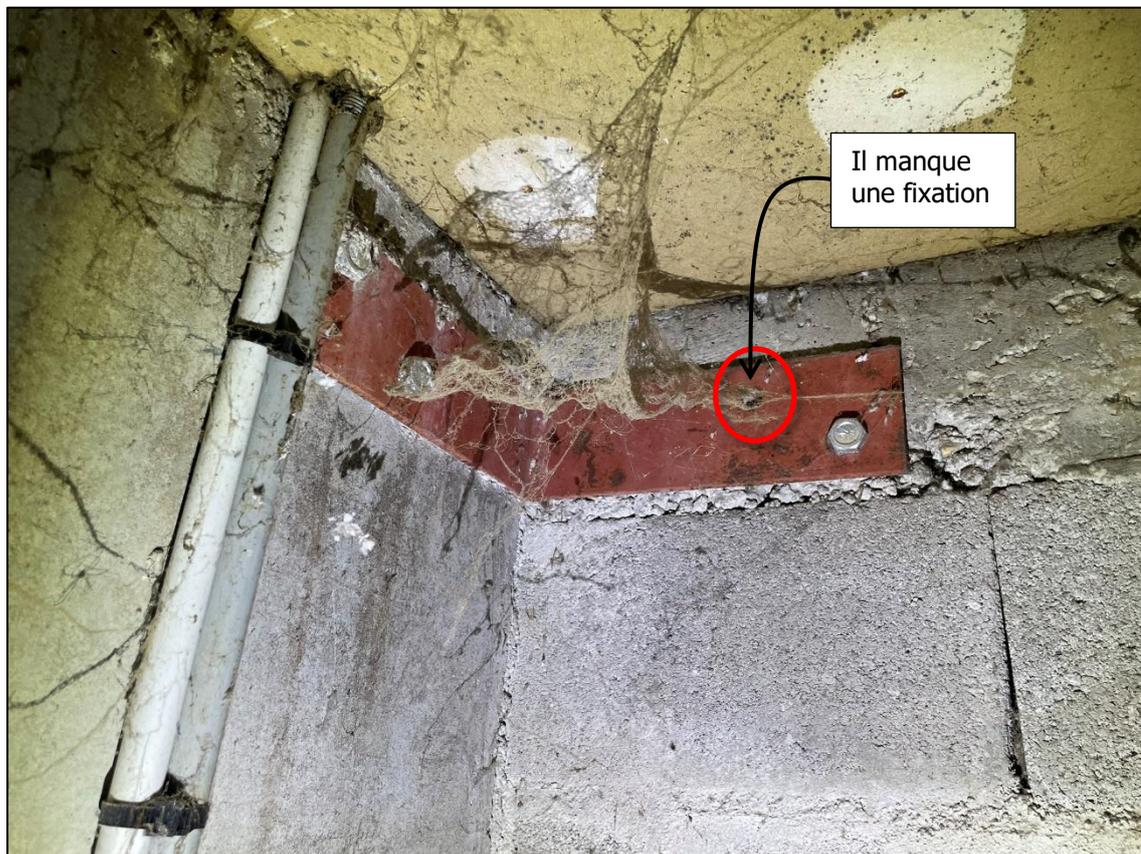
Dans sa conception, le mur du garage en panneau préfabriqué en béton est posé contre le mur en parpaings, simplement tenu en tête par une cornière de forte épaisseur.

Cette cornière est sensée être tenue de part et d'autre par 2 boulons. Or ici, contre le mur en parpaings, il n'y a qu'une fixation (au lieu de 2).

Il faut préalablement vérifier la bonne fixation de la cornière (il manque un boulon).

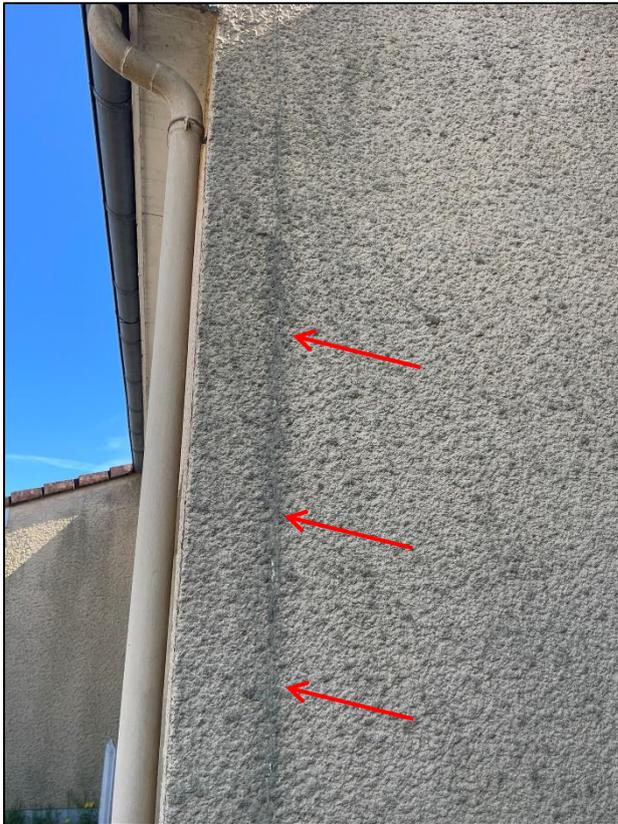
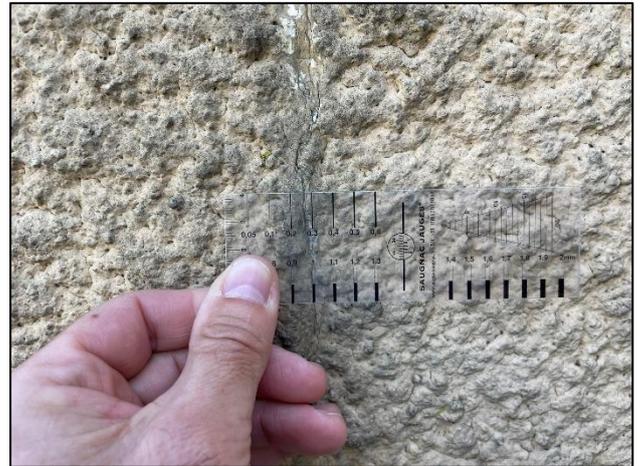
D'ailleurs, en y regardant de plus près, on peut voir, dans l'autre coin du garage, la liaison entre 2 éléments préfabriqués en béton.

On voit que cette fissure a été traitée par un joint mastic.
Est-il d'origine ?

Les éléments préfabriqués sont posés bord à bord dans les angles, tenus en tête par une cornière métallique. L'étanchéité est assurée par un joint mastic extérieur, avant application d'une peinture.
