## Rapport de mission de repérage des matériaux et produits contenant de l'amiante pour l'établissement du constat établi à l'occasion de la vente d'un immeuble bâti

<b>Rapport N° : 117712 HABITAT DE LA VIENNE A</b>	Date d'émission du rapport : <b>10/03/2025</b>
<b>Le repérage a été réalisé le : 24/03/2025</b>	Accompagnateur : <b>Aucun</b>
Par : <b>LEBRAULT Cyril</b>	Laboratoire d'Analyses : <b>Agence ITGA St Grégoire Bât K</b>
N° certificat de qualification : <b>12-208</b>	Adresse laboratoire : <b>Parc d'affaires - Bât. K Espace Performance 35768 SAINT-GRÉGOIRE CEDEX</b>
Date d'obtention : <b>21/06/2022</b>	Numéro d'accréditation : <b>1-5970</b>
Le présent rapport est établi par une personne dont les compétences sont certifiées par : <b>ABCIDIA CERTIFICATION</b>	Organisme d'assurance professionnelle : <b>AXA FRANCE IARD</b>
<b>4 route de la Noue</b>	Adresse assurance : <b>313, Terrasses de l'Arche 92727 NANTERRE CEDEX</b>
<b>91190 GIF-SUR-YVETTE</b>	N° de contrat d'assurance : <b>10592956604</b>
Date de commande : <b>18/02/2025</b>	Date de validité : <b>31/12/2025</b>

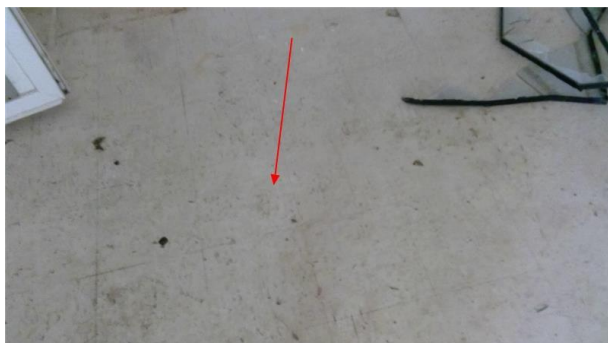
**ELEMENT : Plancher**

<b>Nom du client</b>	<b>Numéro de dossier</b>	<b>Pièce ou local</b>
HABITAT DE LA VIENNE	117712 HABITAT DE LA VIENNE	RDC - Séjour
<b>Matériau</b>	<b>Date de prélèvement</b>	<b>Nom de l'opérateur</b>
Dalles de sol + colle - Non peint		LEBRAULT Cyril
<b>Localisation</b>		
Plancher - Sol		
<b>Résultat amiante</b>		
absence d'amiante

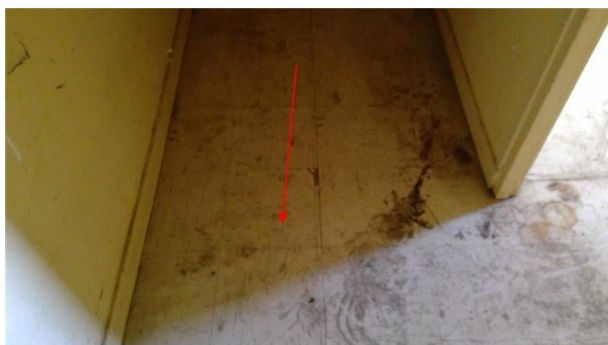
<b>Nom du client</b>	<b>Numéro de dossier</b>	<b>Pièce ou local</b>
HABITAT DE LA VIENNE	117712 HABITAT DE LA VIENNE	1er étage - Dégagement n°3
<b>Matériau</b>	<b>Date de prélèvement</b>	<b>Nom de l'opérateur</b>
Dalles de sol + colle - Non peint		LEBRAULT Cyril
<b>Localisation</b>		
Plancher - Sol		
<b>Résultat amiante</b>		
absence d'amiante

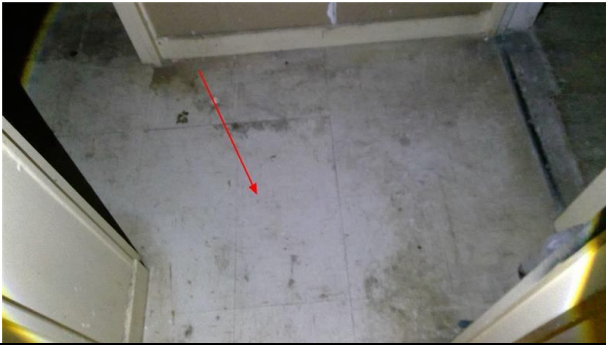
<b>Nom du client</b>	<b>Numéro de dossier</b>	<b>Pièce ou local</b>
HABITAT DE LA VIENNE	117712 HABITAT DE LA VIENNE	1er étage - Dégagement n°4
<b>Matériau</b>	<b>Date de prélèvement</b>	<b>Nom de l'opérateur</b>
Dalles de sol + colle - Non peint		LEBRAULT Cyril
<b>Localisation</b>		
Plancher - Sol		
<b>Résultat amiante</b>		
absence d'amiante

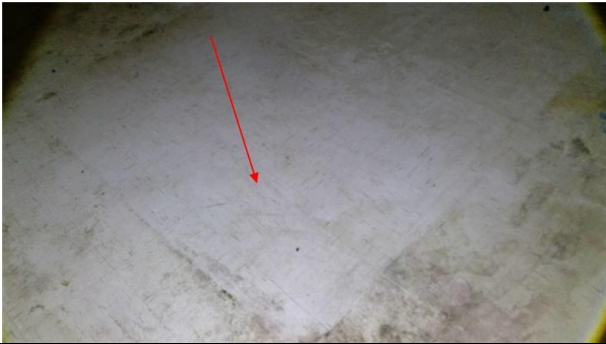
<b>Nom du client</b>	<b>Numéro de dossier</b>	<b>Pièce ou local</b>
HABITAT DE LA VIENNE	117712 HABITAT DE LA VIENNE	1er étage - Chambre n°3
<b>Matériau</b>	<b>Date de prélèvement</b>	<b>Nom de l'opérateur</b>
Dalles de sol + colle - Non peint		LEBRAULT Cyril
<b>Localisation</b>		
Plancher - Sol		
<b>Résultat amiante</b>		
absence d'amiante

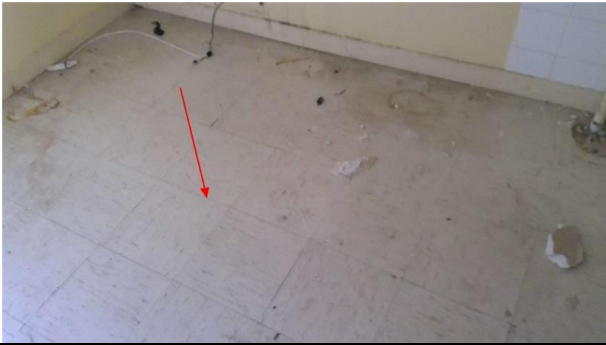
<b>Nom du client</b>	<b>Numéro de dossier</b>	<b>Pièce ou local</b>
HABITAT DE LA VIENNE	117712 HABITAT DE LA VIENNE	1er étage - Salle d'eau
<b>Matériau</b>	<b>Date de prélèvement</b>	<b>Nom de l'opérateur</b>
Dalles de sol + colle - Non peint		LEBRAULT Cyril
Localisation		
Plancher - Sol		
Résultat amiante		
absence d'amiante

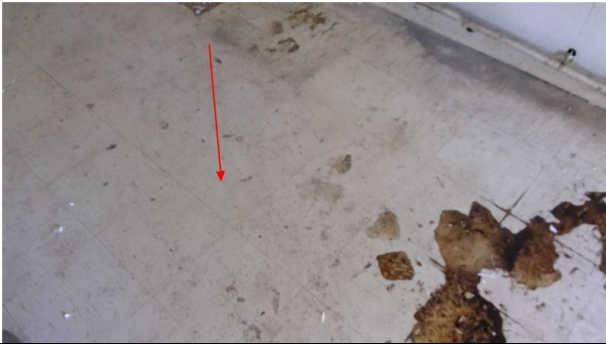
<b>PRELEVEMENT : CL001</b>		
Emplacement

<b>Nom du client</b>	<b>Numéro de dossier</b>	<b>Pièce ou local</b>
HABITAT DE LA VIENNE	117712 HABITAT DE LA VIENNE	RDC - Cuisine
<b>Matériau</b>	<b>Date de prélèvement</b>	<b>Nom de l'opérateur</b>
Dalles de sol + colle - Non peint	24/03/2025	LEBRAULT Cyril
Localisation		
Plancher - Sol		
Résultat amiante		
absence d'amiante

<b>DETAIL DES COUCHES DU PRELEVEMENT :</b>		
Référence Couche	Description visuelle	Epaisseur (cm)
Fr1	Dalle dure cassante beige	0
Fr2	Colle polymère jaune avec poussières + colle polymère jaune	0

Référence Couche	PV analyse Amiante	Conclusion amiante
Fr1		Fibres d'amiante non détectées
Fr2		Fibres d'amiante non détectées
