## Rapport de mission de repérage des matériaux et produits contenant de l'amiante pour l'établissement du constat établi à l'occasion de la vente d'un immeuble bâti

| Nature du bâtiment : <b>Maison individuelle</b><br>Cat. du bâtiment : <b>Habitation (Maisons individuelles)</b><br>Nombre de Locaux : <b>5</b><br>Etage : <b>Sans objet</b><br>Numéro de Lot : <b>NC</b><br>Référence Cadastre : <b>AL - 204-206</b><br>Date du Permis de Construire : <b>Antérieur au 1 juillet 1997</b><br>Adresse : <b>4-6 Allée Bourgville</b><br><b>86420 MONTS-SUR-GUESNES</b> | |
| <b>Rapport N° : 107208 HABITAT DE LA VIENNE A</b><br><b>Le repérage a été réalisé le : 02/07/2024</b><br>Par : <b>LEBRAULT Cyril</b><br>N° certificat de qualification : <b>12-208</b><br>Date d'obtention : <b>21/06/2022</b><br>Le présent rapport est établi par une personne dont les compétences sont certifiées par :<br><b>ABCIDIA CERTIFICATION</b><br><b>4 route de la Noue</b><br><b>91190 GIF-SUR-YVETTE</b><br>Date de commande : <b>20/06/2024</b> | |

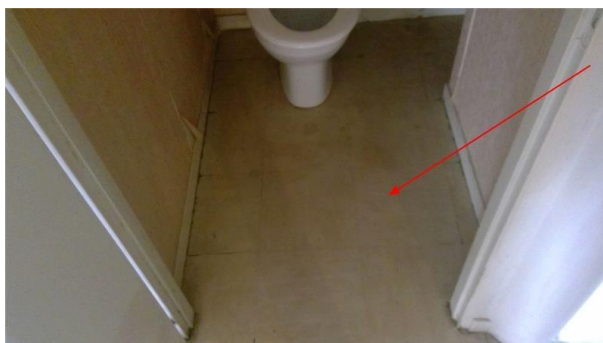
| Nom du client | Numéro de dossier | Pièce ou local |
|---|---|---|
| HABITAT DE LA VIENNE | 107208 HABITAT DE LA VIENNE | RDC - WC n°1 |

| N° Local | Local | Etage | Elément | Zone | Matériau / Produit |
|---|---|---|---|---|---|
| 2 | WC n°1 | RDC | Plancher | Sol | Dalles de sol + colle - Non peint |

### ELEMENT : Plancher

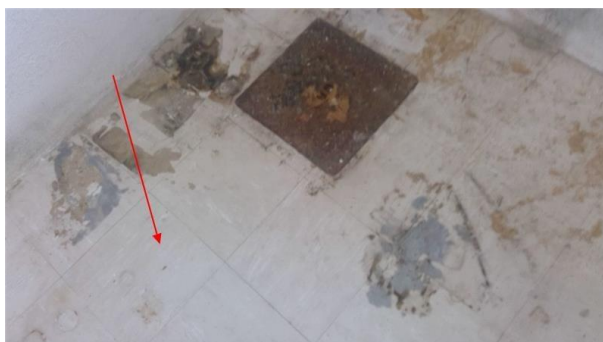
| Nom du client | Numéro de dossier | Pièce ou local |
|---|---|---|
| HABITAT DE LA VIENNE | 107208 HABITAT DE LA VIENNE | RDC - Cellier |

| N° Local | Local | Etage | Elément | Zone | Matériau / Produit |
|---|---|---|---|---|---|
| 3 | Cellier | RDC | Plancher | Sol | Dalles de sol + colle - Non peint |

### ELEMENT : Plancher

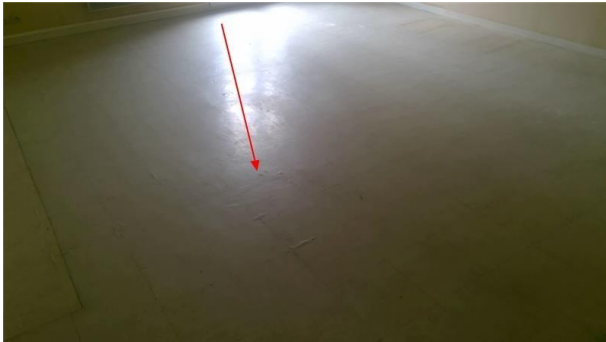
| ELEMENT : Plancher | | |
|---|---|---|
| HABITAT DE LA VIENNE | 107208 HABITAT DE LA VIENNE | RDC - Séjour n°1 |

| N° Local | Local | Etage | Elément | Zone | Matériau / Produit |
|---|---|---|---|---|---|
| 6 | Séjour n°1 | RDC | Plancher | Sol | Dalles de sol + colle - Non peint |

| ELEMENT : Plancher | | |

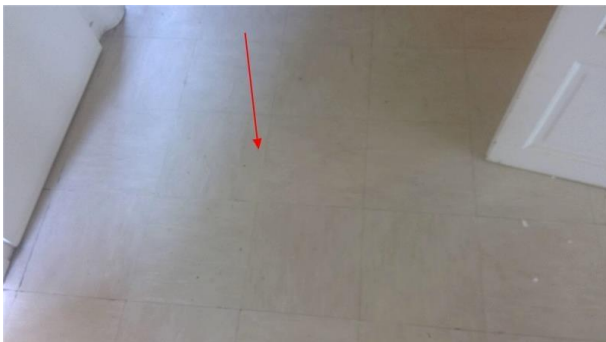
| PRELEVEMENT : CL107208001 | | |
|---|---|---|
| HABITAT DE LA VIENNE | 107208 HABITAT DE LA VIENNE | RDC - Entrée/Dégagement |

| N° Local | Local | Etage | Elément | Zone | Matériau / Produit |
|---|---|---|---|---|---|
| 1 | Entrée/Dégagement | RDC | Plancher | Sol | Dalles de sol + colle - Non peint |

| PRELEVEMENT : CL107208001 | | |
