## Rapport de mission de repérage des matériaux et produits contenant de l'amiante pour l'établissement du constat établi à l'occasion de la vente d'un immeuble bâti

A INFORMATIONS GENERALES	
<b>A.1 DESIGNATION DU BATIMENT</b>	
Nature du bâtiment : <b>Maison individuelle</b>	Escalier : <b>Sans objet</b>
Cat. du bâtiment : <b>Habitation (Maisons individuelles)</b>	Bâtiment : <b>Sans objet</b>
Nombre de Locaux : <b>4</b>	Porte : <b>Sans objet</b>
Etage : <b>Sans objet</b>	
Numéro de Lot : <b>NC</b>	Propriété de: <b>HABITAT DE LA VIENNE</b>
Référence Cadastrale : <b>CP640</b>	<b>33 rue du Planty BP27</b>
Date du Permis de Construire : <b>Antérieur au 1 juillet 1997</b>	<b>86180 BUXEROLLES</b>
Adresse : <b>3 cité de Lusigny</b> <b>86350 USSON-DU-POITOU</b>	
<b>A.2 DESIGNATION DU DONNEUR D'ORDRE</b>	
Nom : <b>HABITAT DE LA VIENNE</b>	Documents fournis : <b>Néant</b>
Adresse : <b>33 rue du Planty BP27</b> <b>86180 BUXEROLLES</b>	
Qualité : <b>Bailleur social</b>	Moyens mis à disposition : <b>Néant</b>
<b>A.3 EXECUTION DE LA MISSION</b>	
<b>Rapport N° : 120289 HABITAT DE LA VIENNE A</b>	Date d'émission du rapport : <b>18/04/2025</b>

PLANCHE DE REPERAGE USUEL				Adresse de l'immeuble :	3

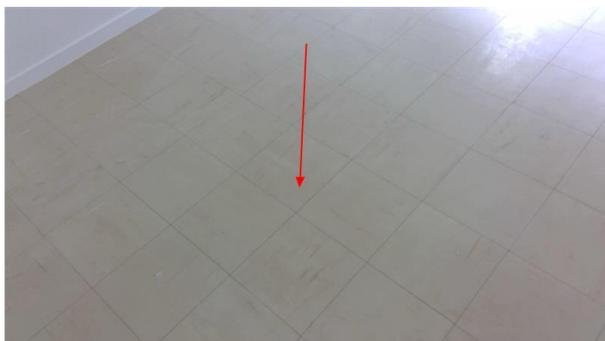
**ELEMENT : Plancher**

<b>Nom du client</b>	<b>Numéro de dossier</b>	<b>Pièce ou local</b>
HABITAT DE LA VIENNE	120289 HABITAT DE LA VIENNE	RDC - Séjour
<b>Matériau</b>	<b>Date de prélèvement</b>	<b>Nom de l'opérateur</b>
Dalles de sol + colle - Non peint		LEBRAULT Cyril
<b>Localisation</b>		
Plancher - Sol		
<b>Résultat amiante</b>		
absence d'amiante

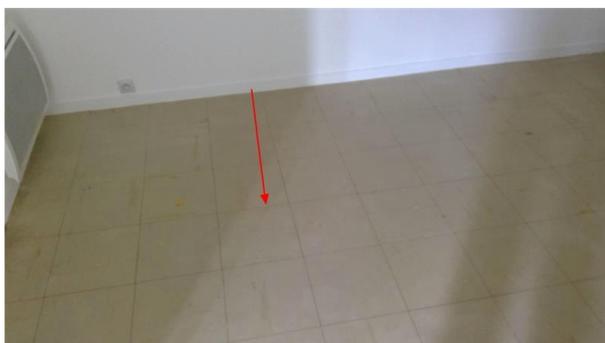
**ELEMENT : Plancher**

<b>Nom du client</b>	<b>Numéro de dossier</b>	<b>Pièce ou local</b>
HABITAT DE LA VIENNE	120289 HABITAT DE LA VIENNE	RDC - Salon
<b>Matériau</b>	<b>Date de prélèvement</b>	<b>Nom de l'opérateur</b>
Dalles de sol + colle - Non peint		LEBRAULT Cyril
<b>Localisation</b>		
Plancher - Sol		
<b>Résultat amiante</b>		
absence d'amiante

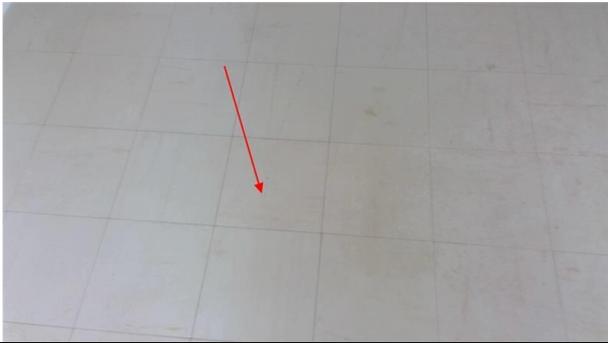
<b>ELEMENT : Plancher</b>		
Emplacement

<b>Nom du client</b>	<b>Numéro de dossier</b>	<b>Pièce ou local</b>
HABITAT DE LA VIENNE	120289 HABITAT DE LA VIENNE	RDC - Chambre n°1
<b>Matériau</b>	<b>Date de prélèvement</b>	<b>Nom de l'opérateur</b>
Dalles de sol + colle - Non peint		LEBRAULT Cyril
Localisation		
Plancher - Sol		
Résultat amiante		
absence d'amiante

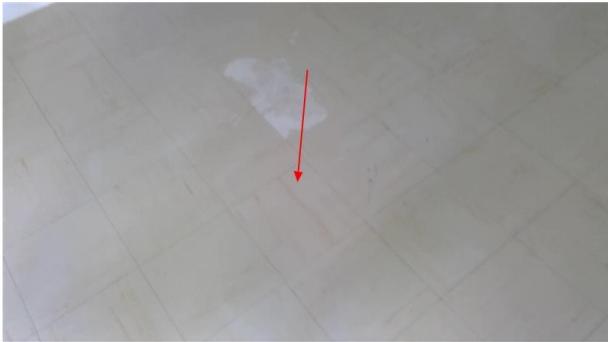
<b>ELEMENT : Plancher</b>		
Emplacement

<b>Nom du client</b>	<b>Numéro de dossier</b>	<b>Pièce ou local</b>
HABITAT DE LA VIENNE	120289 HABITAT DE LA VIENNE	RDC - Chambre n°2
<b>Matériau</b>	<b>Date de prélèvement</b>	<b>Nom de l'opérateur</b>
Dalles de sol + colle - Non peint		LEBRAULT Cyril
Localisation		
Plancher - Sol		
Résultat amiante		
absence d'amiante

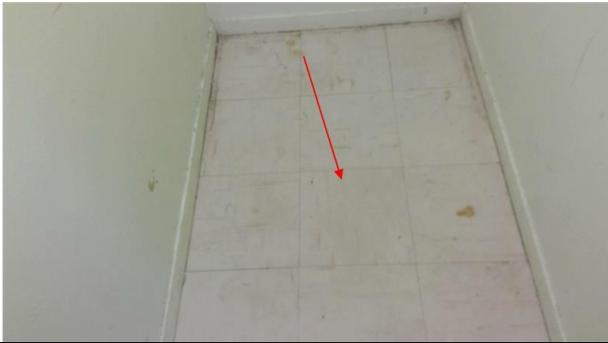
<b>ELEMENT : Plancher</b>		
<b>Emplacement</b>

Nom du client	Numéro de dossier	Pièce ou local
HABITAT DE LA VIENNE	120289 HABITAT DE LA VIENNE	RDC - Débarras n°1
Matériau	Date de prélèvement	Nom de l'opérateur
Dalles de sol + colle - Non peint		LEBRAULT Cyril
<b>Localisation</b>		
Plancher - Sol		
<b>Résultat amiante</b>		
absence d'amiante

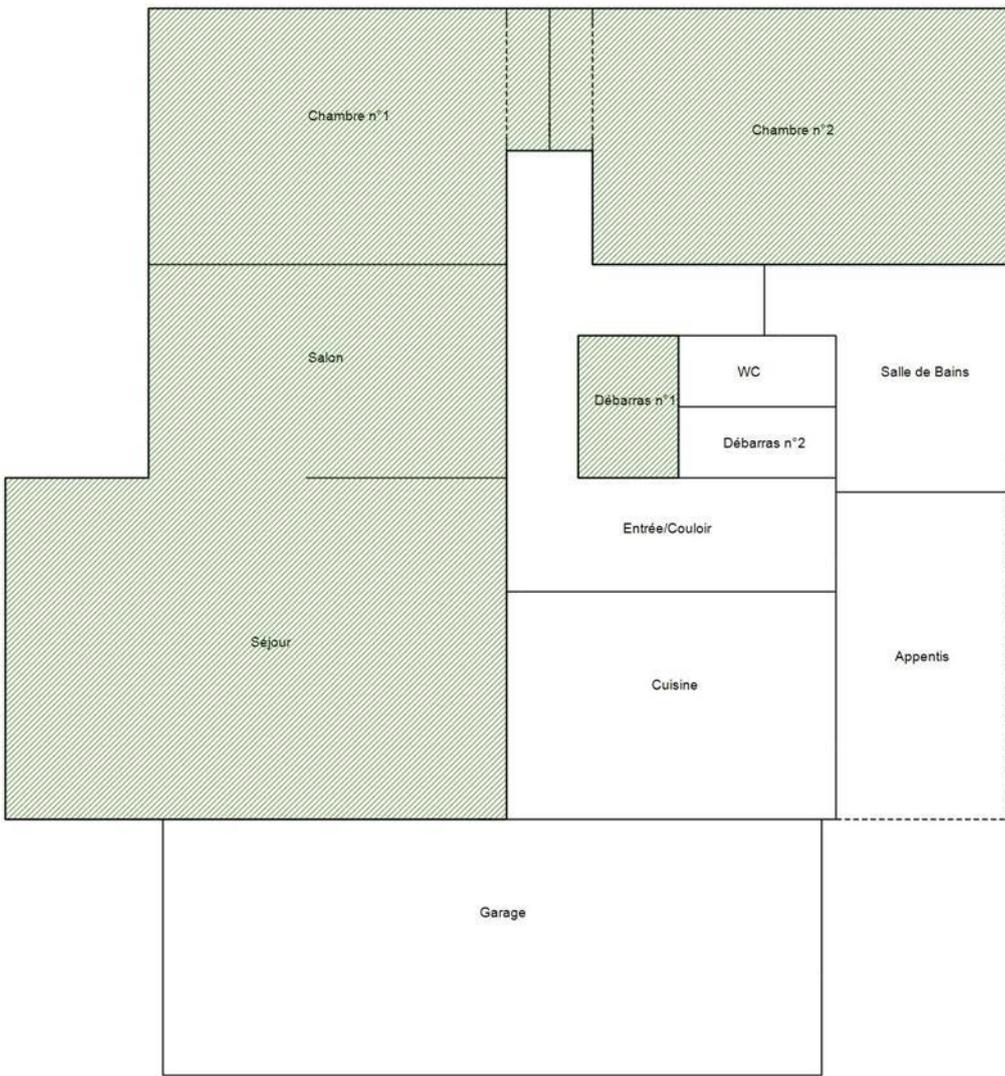
**RDC**

■ Dalles de sol et colle non amiantées suite au résultat d'analyse d'un rapport précédent
