## Rapport de mission de repérage des matériaux et produits contenant de l'amiante pour l'établissement du constat établi à l'occasion de la vente d'un immeuble bâti

| A INFORMATIONS GENERALES | |
|---|--|
| <p>Nature du bâtiment : <b>Maison individuelle</b><br/> Cat. du bâtiment : <b>Habitation (Maisons individuelles)</b><br/> Nombre de Locaux : <b>4</b><br/> Etage : <b>RDC</b><br/> Numéro de Lot : <b>Sans objet</b><br/> Référence Cadastre : <b>AA198</b><br/> Date du Permis de Construire : <b>Antérieur au 1 juillet 1997</b><br/> Adresse : <b>code logement 0036 0006 12 impasse des Lauriers 86190 AYRON</b></p> | |
| <p><b>Rapport N° : 119666 HABITAT DE LA VIENNE A</b><br/> <b>Le repérage a été réalisé le : 23/04/2025</b><br/> Par : <b>ROUCOUS Benjamin</b><br/> N° certificat de qualification : <b>C3225</b><br/> Date d'obtention : <b>09/03/2020</b><br/> Le présent rapport est établi par une personne dont les compétences sont certifiées par :<br/> <b>LCC QUALIXPERT</b><br/> <b>17 rue des Capucins</b><br/> <b>81100 CASTRES</b><br/> Date de commande : <b>31/03/2025</b></p> | |

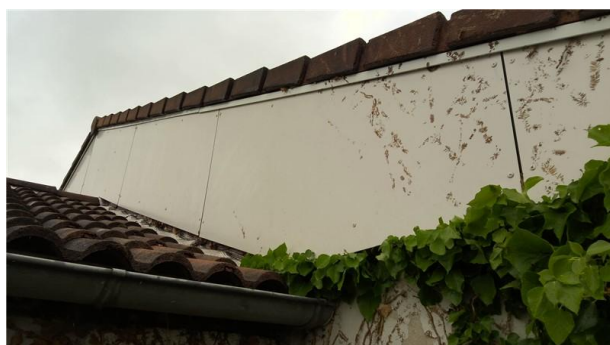
### ELEMENT : Pignon

| Nom du client | Numéro de dossier | Pièce ou local |
|---|---|---|
| Panneaux vissés aluminium | | ROUCOUS Benjamin |
| Pignon - Façade B | | |
| absence d'amiante | | |

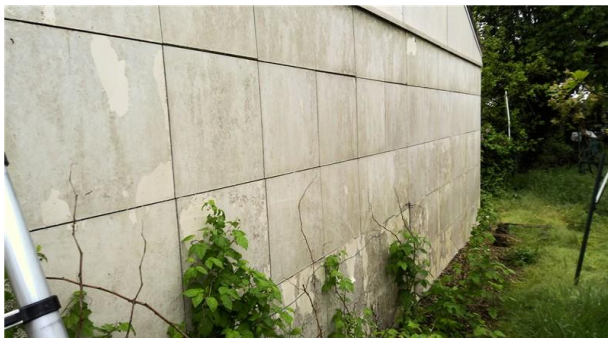
**PRELEVEMENT : BR119666P01**

| Nom du client | Numéro de dossier | Pièce ou local |
|---|---|---|
| Panneaux vissés - Peinture | 23/04/2025 | ROUCOUS Benjamin |
| Mur extérieur - Façade D | | |
| absence d'amiante | | |
| J01-COUCHE | Matériau (pulvérulent) (gris) en traces ; matériau de type peinture (blanc) ; matériau dur de type plaque (beige) | 0 |
| J01-COUCHE | AR-25-NS-044081-01 | Fibres d'amiante non détectées |
