DIAGNOSTIC DE L'ETAT DE L'INSTALLATION INTERIEURE D'ELECTRICITE

Type d'immeuble : Maison individuelle

Commune :AYRON (86190)

• Désignation et situation du lot de (co)propriété: Rapport n°: 119666 HABITAT DE LA VIENNE ELEC

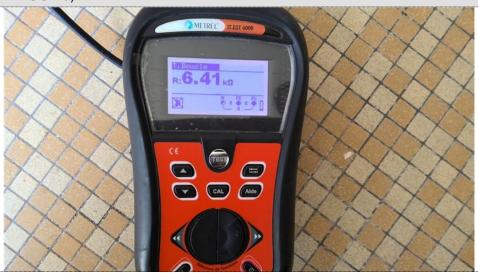
Point de contrôle N° B.3.3.1 d)

<u>Description</u>: La valeur de la résistance de la PRISE DE TERRE n'est pas adaptée au courant différentiel résiduel (sensibilité) du ou des dispositifs différentiels protégeant l'ensemble de l'installation

électrique.

Observation(s) 6,41 k ohms au lieu de 100 ohms

Localisation: Cuisine

L'installation intérieure d'électricité comporte une ou des anomalies. Il est recommandé au propriétaire de les supprimer en consultant dans les meilleurs délais un installateur électricien qualifié afin d'éliminer les dangers qu'elle(s) présente(nt).

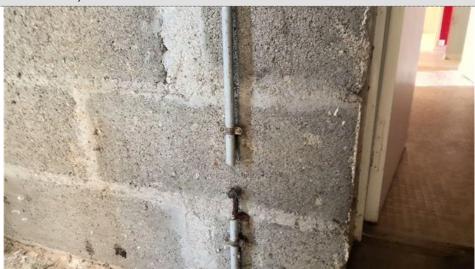
Point de contrôle N° B.3.3.5 a1)

<u>Description</u>: Il n'existe pas de CONDUCTEUR PRINCIPAL de PROTECTION.

Observation(s) Conducteur manquant

Localisation: Garage

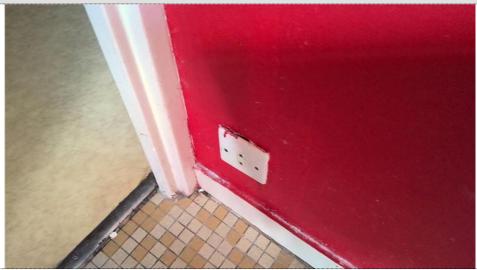
Point de contrôle N° B.3.3.6 a1)

Description:	Au moins un socle de prise de courant ne comporte pas de broche de terre.
Observation(s)	(Anomalie compensée par le point de contrôle B.3.3.6.1)
Localisation :	Entrée/Dégagement , Chambre n°2, Chambre n°1, Chambre n°3, Salon / Salle à manger

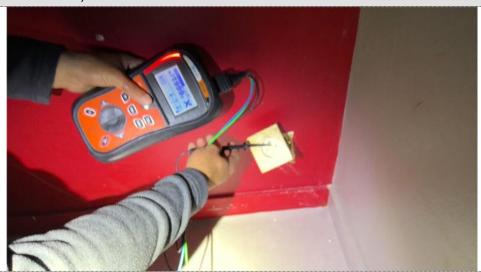
Point de contrôle N° B.3.3.6 a2)

Description :	Au moins un socle de prise de courant comporte une broche de terre non reliée à la terre.	
Observation(s)	(Anomalie compensée par le point de contrôle B.3.3.6.1)	
<u>Localisation :</u>	Chambre n°3	l

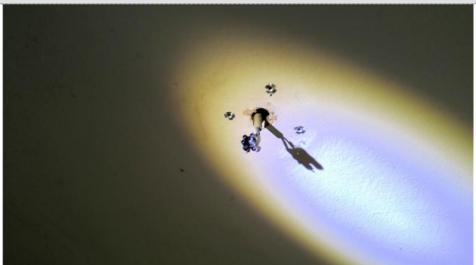
Point de contrôle N° B.3.3.6 a3)

<u>Description :</u>	Au moins un CIRCUIT (n'alimentant pas des socles de prises de courant) n'est pas relié à la terre.
Observation(s)	(Anomalie compensée par le point de contrôle B.3.3.6.1)
<u>Localisation :</u>	Entrée/Dégagement , Salon / Salle à manger, Cuisine, Chambre n°2

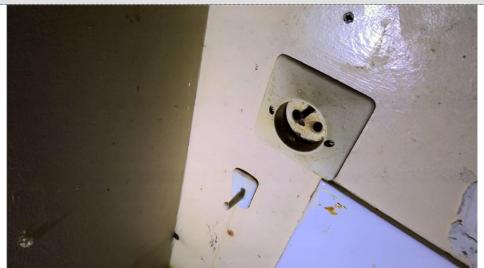
Point de contrôle N° B.4.3 h)

<u>Description :</u>	Des CONDUCTEURS ou des APPAREILLAGES présentent des traces d'échauffement.	
Observation(s)		
<u>Localisation :</u>	Salle de Bains

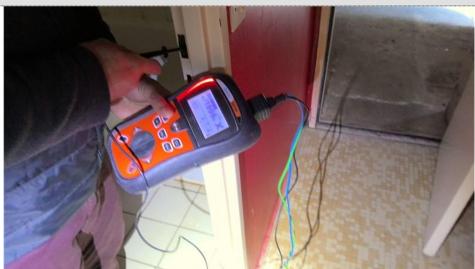
Point de contrôle N° B.5.3 a

<u>Description :</u>	Locaux contenant une baignoire ou une douche : il n'existe pas de LIAISON EQUIPOTENTIELLE supplémentaire reliant les ELEMENTS CONDUCTEURS et les MASSES des MATERIELS ELECTRIQUES.
Observation(s)	Cadre de porte métallique non relié

Localisation: Salle de Bains

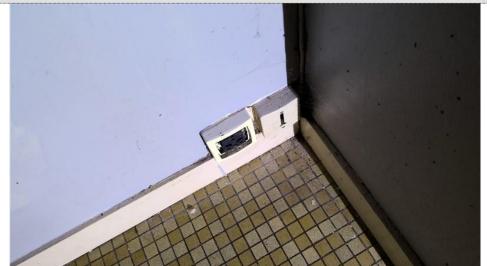
Point de contrôle N° B.7.3 a)

<u>Description :</u>	L'ENVELOPPE d'au moins un matériel est manquante ou détériorée.
Observation(s)	
<u>Localisation :</u>	Entrée/Dégagement , Chambre n°3

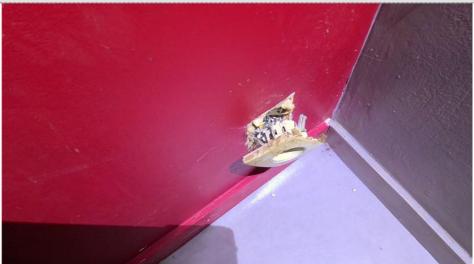
<u>Description :</u>	L'ENVELOPPE d'au moins un matériel est manquante ou détériorée.
Observation(s)	
<u>Localisation :</u>	Entrée/Dégagement , Chambre n°3

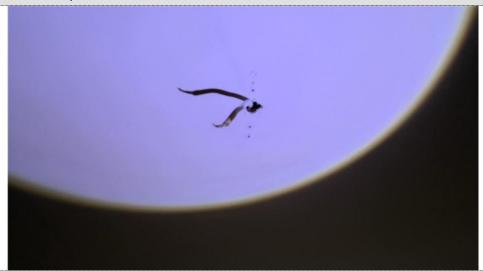
Point de contrôle N° B.7.3 c2)

Description :	Au moins un CONDUCTEUR nu et/ou au moins une partie accessible est alimenté sous une
	tension > 25 V a.c. ou > 60 V d.c. ou est alimenté par une source autre que TBTS.
Observation(s)	Luminaire dans le séjour
Localisation :	Salon / Salle à manger

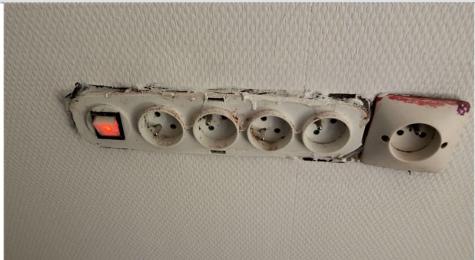
Point de contrôle N° B.8.3 b)

<u>Description :</u>	L'installation comporte au moins un MATERIEL ELECTRIQUE inadapté à l'usage.
Observation(s)	
Localisation :	Cuisine
