Résumé de l'expertise n° 25-11-0209- LAVAUSSEAU-KOESSLER-SRO

Adresse : **11, rue de la Croix Point**

Commune : **86470 BOIVRE-LA-VALLEE**

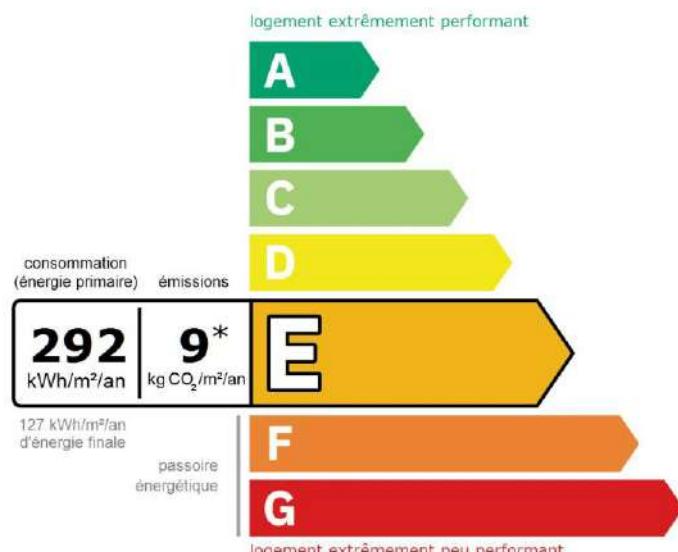
Performance énergétique et climatique

Le niveau de consommation énergétique dépend de l'isolation du logement et de la performance des équipements.
Pour l'améliorer, voir pages 4 à 6

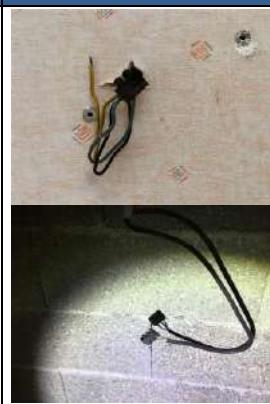
N° Article (1)	Libellé des anomalies	N° Article (2)	Libellé des mesures compensatoires (3) correctement mises en œuvre	Photos
B7.3 d	<p>L'installation électrique comporte au moins une connexion avec une partie active nue sous tension accessible.</p> <p>Remarques : Présence de connexion de matériel électrique présentant des parties actives nues sous tension ; Faire intervenir un électricien qualifié afin de remplacer les matériaux présentant des parties actives nues sous tension (Garage)</p>

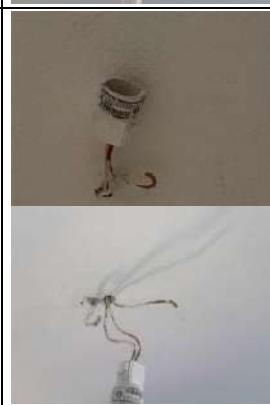
B8.3 a	<p>L'installation comporte au moins un matériel électrique vétuste.</p> <p>Remarques : Présence de matériel électrique vétuste (douilles, interrupteurs, socles de prise...) ; Faire intervenir un électricien qualifié afin de remplacer les matériaux électriques vétustes</p>

B8.3 e	<p>Au moins un conducteur isolé n'est pas placé sur toute sa longueur dans un conduit, une goulotte ou une plinthe ou une huisserie, en matière isolante ou métallique, jusqu'à sa pénétration dans le matériel électrique qu'il alimente.</p> <p>Remarques : Présence de conducteurs électriques non protégés mécaniquement ; Faire intervenir un électricien qualifié afin d'installer des protections mécanique sur les conducteurs non protégés</p>
