## Résumé de l'expertise n° 26-02-0282- DANGE ST ROMAIN-SRO

Adresse : ..... **8, rue des Tuileries**

Commune : ..... **86220 DANGE ST ROMAIN**

## Rapport de mission de repérage des matériaux et produits contenant de l'amiante pour l'établissement du constat établi à l'occasion de la vente d'un immeuble bâti (listes A et B de l'annexe 13-9 du Code de la Santé publique)

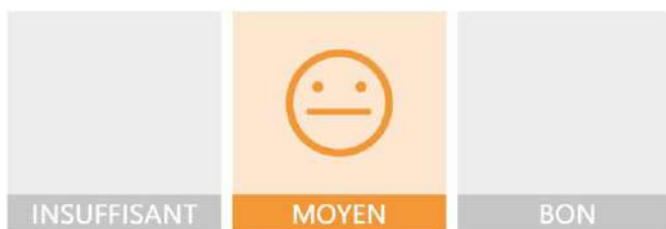
## Confort d'été (hors climatisation)\*

Les caractéristiques de votre logement améliorant le confort d'été :
