# Audit énergétique

N° audit : A25860087706P  
date de visite : 10/03/2025  
date d'établissement : 14/03/2025  
valable jusqu'au : 13/03/2030  
identifiant fiscal du logement :

Propositions de travaux pour réaliser une rénovation énergétique performante de votre logement.

adresse : **23 - 25 allée de la Promenade, 86460 MAUPRÉVOIR**

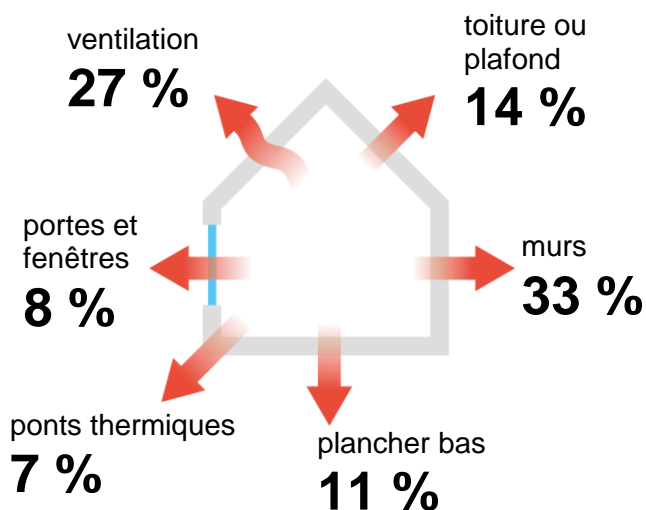
## Schéma des déperditions de chaleur

Coefficient de déperditions thermiques : 1 W/(m².K)

Coefficient de déperditions thermiques de référence : 0,37 W/(m².K)

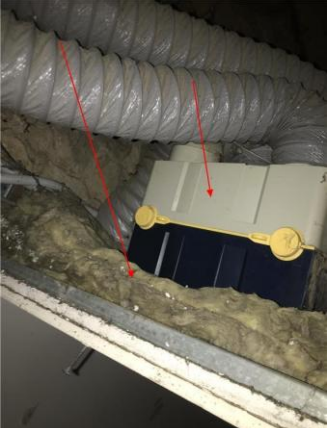
| photo | description | conseils |
|---|---|---|
| | [VMC] Le moteur de VMC est posé directement sur l'isolant des combles. Risque de condensation et de dégradation de l'isolant des combles et d'inconfort acoustique. | Faire renover par un professionnel l'installation de ventilation. |

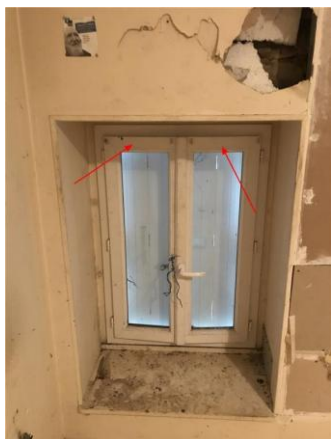
[Fenêtre chambre n°3 et Porte-fenêtre Chambre n°4] Ventilation : les fenêtres et portes-fenêtres ne sont pas équipées d'entrée d'air. Limite le renouvellement d'air, dégrade la qualité de l'air, augmente le risque de condensation et de dégradation des parois.

Installer des modules d'entrée d'air conforme à la réglementation en vigueur et adaptée au système de ventilation, ou remplacer les fenêtres et portes-fenêtres par une fenêtre plus performante équipée d'une entrée air.

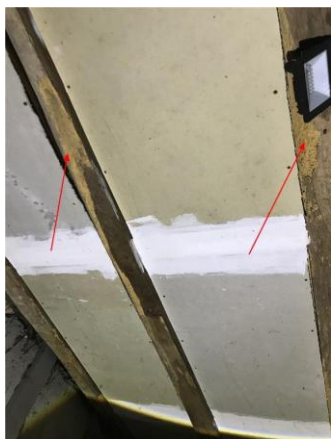
[Solivage au plafond du Garage]. Présence d'infestation d'insectes xylophages sur charpente. Risque sur la structure.

Faire réaliser un état parasitaire par un expert ainsi qu'un contrôle de la structure avant tout travaux de rénovation. En fonction des résultats de l'expertise, prévoir le traitement ou le remplacement des éléments infestés. Les résultats de ce contrôle n'étant pas connu le jour de l'audit énergétique, la totalité du surcout des réparations n'a pu être comptabilisé dans les travaux induits.

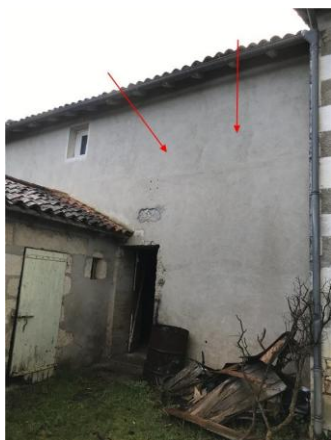
[Façade extérieure Est] Présence d'un enduit ciment étanche incompatible avec les enjeux de migration de la vapeur d'eau dans l'ancien. Risque de dégradation de la structure des murs.

Faire réaliser un diagnostic par un professionnel ainsi que le piquage de la façade extérieure Est avant tout travaux d'isolation. Les travaux doivent prendre en compte cette problématique.

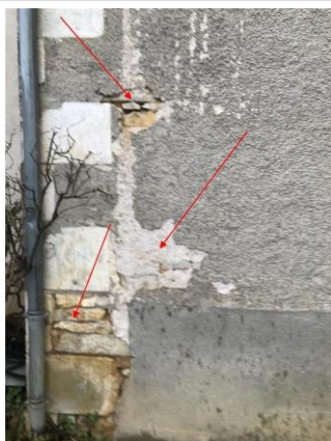
[Façades Nord, Est et Ouest] Dégradation et humidités importante des enduits extérieurs probablement provoquées par des remontées capillaires importantes. Dégradation de la qualité de l'air et du confort hygrothermique. Risque de détérioration de la structure des murs.

Faire réaliser un diagnostic de l'existant par un professionnel. Pour les travaux de rénovation, traiter en priorité les problématiques de remontées capillaires et favoriser les techniques d'isolation ou de compléments d'isolation compatibles avec les supports anciens. Faire réaliser un diagnostic par un professionnel ainsi que le piquage de l'ensemble des murs intérieurs avant tout travaux d'isolation. Les travaux doivent prendre en compte cette problématique avec intervention à l'intérieur.

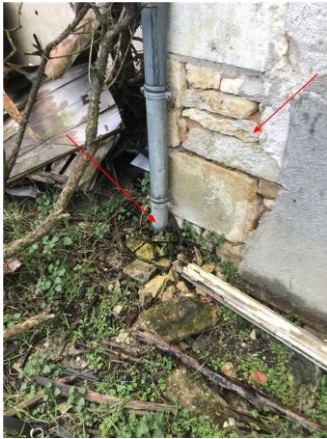
[Façade extérieure Est] Humidité importante et dégradation des enduits extérieurs provoquée par le déversement des eaux pluviales en pied de mur et une absence d'entretien. Risque de détérioration de la structure des murs.

Préalablement à tout travaux d'isolation, aire réaliser un diagnostic de l'existant par un professionnel et la reprise de l'enduit de cette façade. Pour les travaux de rénovation, favoriser les techniques d'isolation ou de compléments d'isolation compatibles avec les supports anciens.

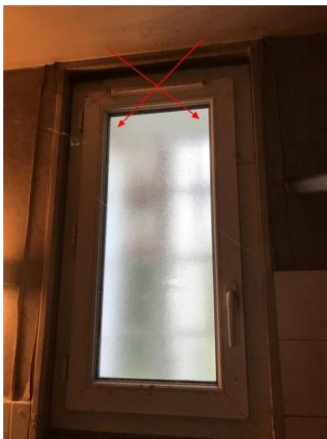
[Cuisine n°1 et Salle d'eau n°2 au Rez de Chaussée] Présence d'e modules d'entrée d'ai sur la Porte-fenêtre de la Cuisine et la Fenêtre de la Salle d'eau incompatible avec une bonne circulation de l'air et un renouvellement d'air adéquat. Limite le renouvellement d'air, dégrade la qualité de l'air, augmente le risque de condensation et de dégradation des parois.

Supprimer les modules d'entrée d'air de ces deux pièces d'eau ou remplacer les fenêtres et portes-fenêtres par une fenêtre plus performante sans module d'entrée d'air.

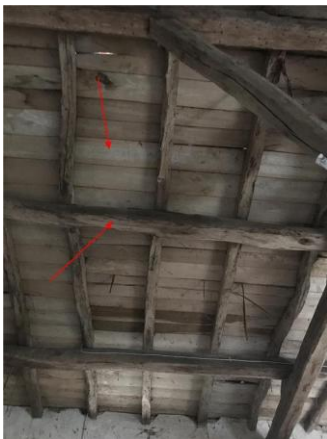
[Charpente des 2 Greniers au 1er étage] Présence d'infestation d'insectes xylophages sur charpente. Risque sur la structure.

Faire réaliser un état parasite par un expert ainsi qu'un contrôle de la structure avant tout travaux de rénovation. En fonction des résultats de l'expertise, prévoir le traitement ou le remplacement des éléments infestés. Les résultats de ce contrôle n'étant pas connu le jour de l'audit énergétique, la totalité du surcout des réparations n'a pu être comptabilisé dans les travaux induits.

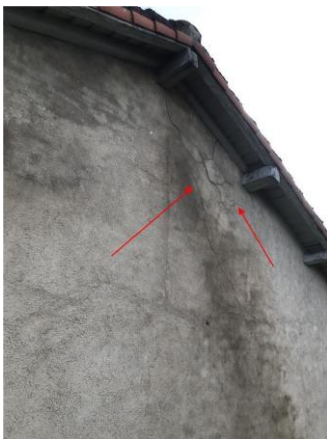
[Façades extérieures Nord et Ouest] Gros œuvre et structure, présence de fissures sur les murs extérieurs. Au delà du désordre esthétique, ces fissures pourraient être les conséquences visibles d'un problème structurel.

Préalablement à tout travaux, faire contrôler la structure du bâtiment et des cloisons par un expert pour déterminer l'origine des fissures et leur gravité. Prévoir des travaux de reprise ou le démontage des parois fissurées, notamment en cas d'isolation thermique par l'intérieur.

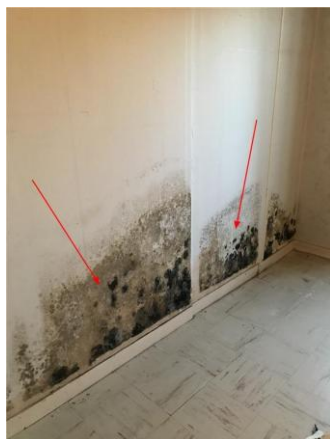
[Bas du mur Nord de la Chambre n°5] Présence d'humidité et moisissures sur le bas du mur dû à une absence de ventilation. Entraîne une détérioration du bâti, une dégradation de la qualité de l'air et du confort thermique des occupants.

Avant tout travaux de rénovation, consulter un professionnel pour un diagnostic complet de l'existant. Pour les travaux, favoriser des techniques et des matériaux compatibles avec le bâti ancien, rénover le renouvellement d'air.

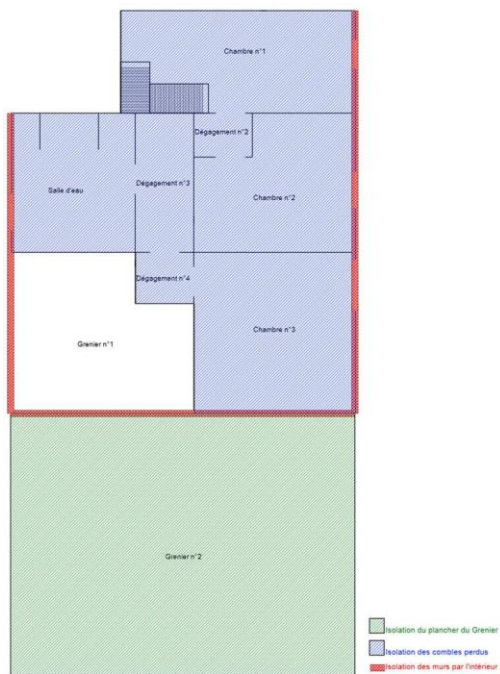
Document 2

1er étage
