Rapport de mission de repérage des matériaux et produits contenant de l'amiante pour l'établissement du constat établi à l'occasion de la vente d'un immeuble bâti

Nature du bâtiment : Maison individuelle	Escalier : Sans objet
Cat. du bâtiment : Habitation (Maisons individuelles)	Bâtiment : Sans objet
Nombre de Locaux : 6	Porte : Sans objet
Etage : Sans objet	
Numéro de Lot : NC	Propriété de: HABITAT DE LA VIENNE
Référence Cadastrale : B842-843-844-845	33 rue du Planty BP27
Date du Permis de Construire : Antérieur au 1 juillet 1997	86180 BUXEROLLES
Adresse : 23 allée de la promenade 86460 MAUPRÉVOIR

Rapport N° : 117716 HABITAT DE LA VIENNE A	Date d'émission du rapport : 10/03/2025
Le repérage a été réalisé le : 24/03/2025	Accompagnateur : Aucun
Par : LEBRAULT Cyril	Laboratoire d'Analyses : Agence ITGA St Grégoire Bât K
N° certificat de qualification : 12-208	Adresse laboratoire : Parc d'affaires - Bât. K Espace Performance 35768 SAINT-GRÉGOIRE CEDEX
Date d'obtention : 21/06/2022	Numéro d'accréditation : 1-5970
Le présent rapport est établi par une personne dont les compétences sont certifiées par : ABCIDIA CERTIFICATION	Organisme d'assurance professionnelle : AXA FRANCE IARD
4 rou

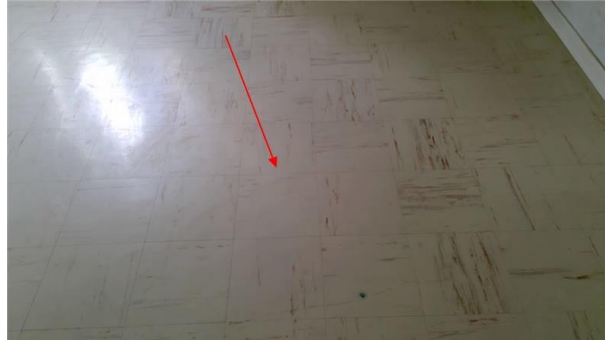
ELEMENT : Plancher

Emplacement

Nom du client	Numéro de dossier	Pièce ou local
HABITAT DE LA VIENNE	117716 HABITAT DE LA VIENNE	RDC - Chambre n°2
Matériau	Date de prélèvement	Nom de l'opérateur
Dalles de sol + colle - Non peint		LEBRAULT Cyril
Localisation		
Plancher - Sol		
Résultat amiante		
absence d'amiante

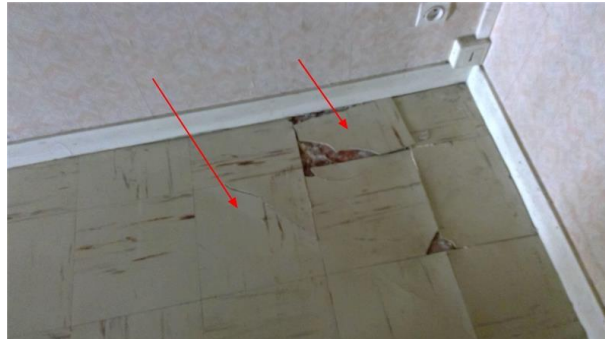
PRELEVEMENT : CL001

Emplacement

Nom du client	Numéro de dossier	Pièce ou local
HABITAT DE LA VIENNE	117716 HABITAT DE LA VIENNE	RDC - Séjour
Matériau	Date de prélèvement	Nom de l'opérateur
Dalles de sol + colle - Non peint	24/03/2025	LEBRAULT Cyril
Localisation		
Plancher - Sol		
Résultat amiante		
absence d'amiante		
DESCRIPTION DU PRELEVEMENT :		
Objet	Support	Taille
Dalles de sol + colle / Non peint		0 cm
DETAIL DES COUCHES DU PRELEVEMENT :		
Référence Couche	Description visuelle	Epaisseur (cm)
Fr1	Colle polymère jaune non séparable + ragréage gris non séparable + peinture en faible quantité non séparable	0
Fr2	Dalle dure cassante beige	0
DETAIL DES RESULTATS :		
Référence Couche	PV analyse Amiante	Conclusion amiante
Fr1		Fibres d'amiante non détectées
Fr2		Fibres d'amiante non détectées
