# Rapport de mission de repérage des matériaux et produits contenant de l'amiante pour l'établissement du constat établi à l'occasion de la vente d'un immeuble bâti

| A INFORMATIONS GENERALES | |
|---|---|
| Adresse : <b>Code logement 0102 0003 3 Cité Le Rousseau</b><br><b>86110 MIREBEAU</b> | |

| A.3 Exécution de la mission | |
|---|---|
| Rapport N° : <b>122067 HABITAT DE LA VIENNE A</b> | Date d'émission du rapport : <b>12/06/2025</b> |

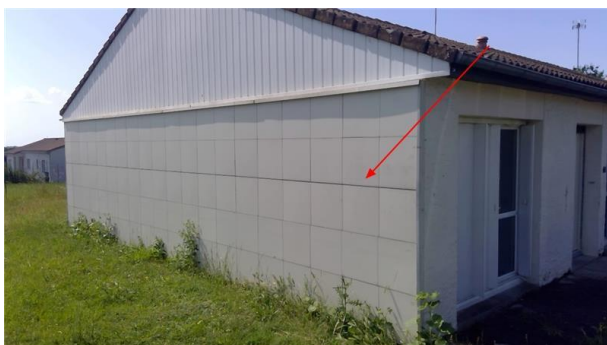
### PRELEVEMENT : 122067001

| Nom du client | Numéro de dossier | Pièce ou local |
|---|---|---|
| HABITAT DE LA VIENNE | 122067 HABITAT DE LA VIENNE | Extérieur - Façade Nord |
| Bardage - Non peint | 12/06/2025 | LEBRAULT Cyril |
| Mur - Toutes zones | | |
| absence d'amiante | | |
| Fr1 | Peinture non séparable + matériau compact beige | 0 |
| Fr1 | | Fibres d'amiante non détectées |

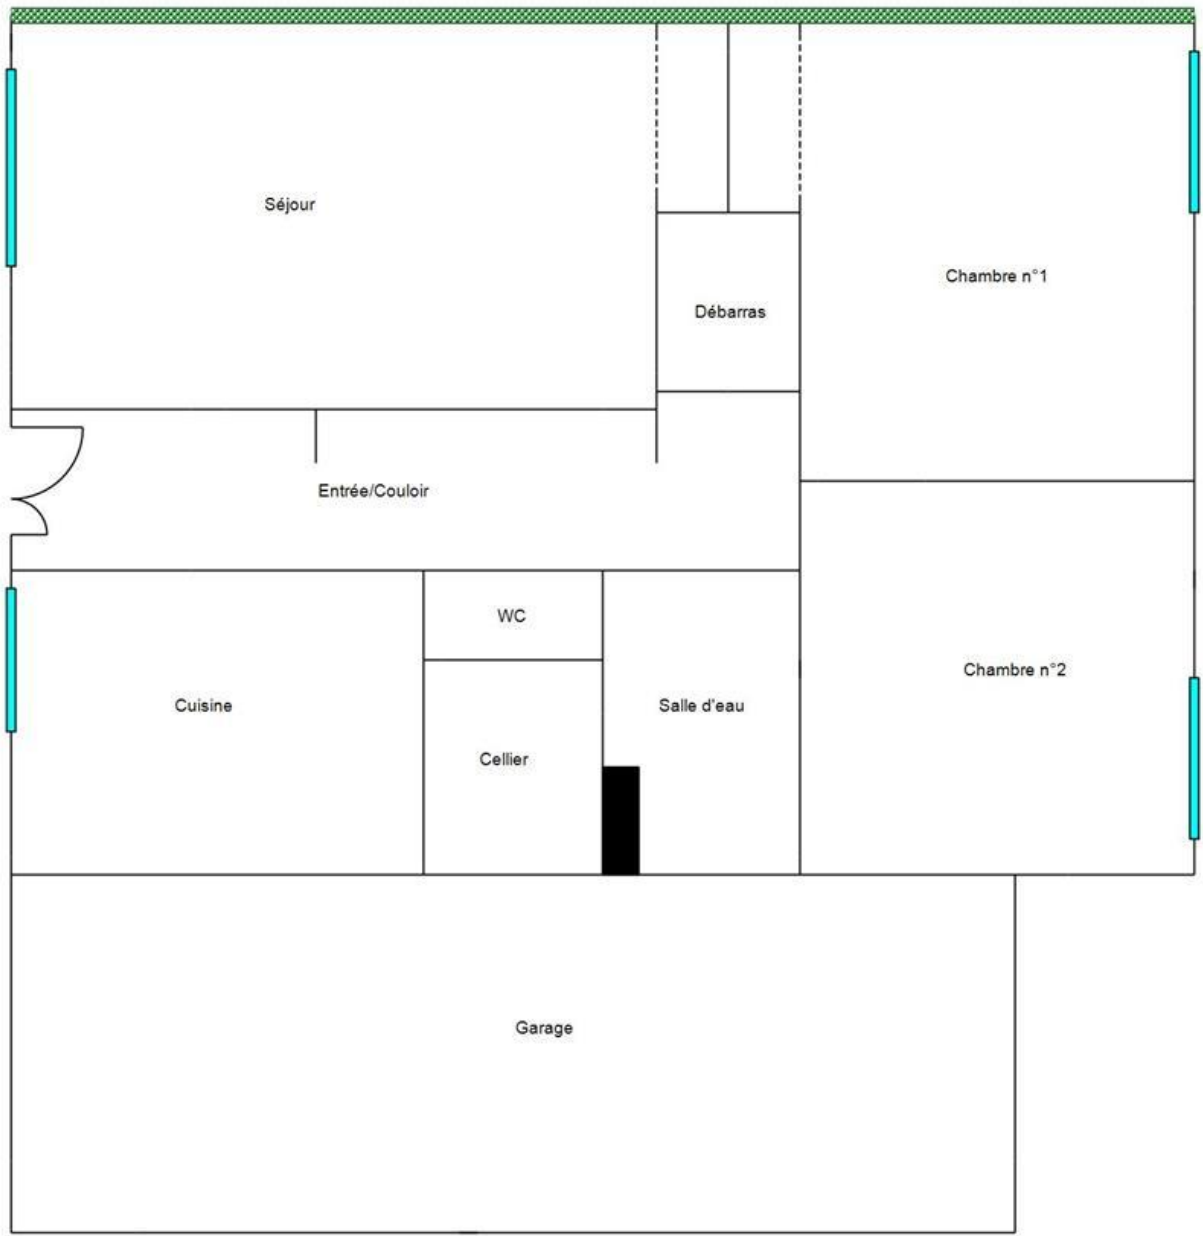
| PLANCHE DE REPERAGE USUEL | | | | Adresse de l'immeuble : | Code logement 0102 0003<br>3 Cité Le Rousseau<br>86110 MIREBEAU |
|---|---|---|---|---|---|
| Origine du plan : | Cabinet de diagnostics | | | Bâtiment – Niveau : | Croquis N°1 |

■ Bardage extérieur non amianté suite au résultat d'analyse
