## DIAGNOSTIC DE L'ÉTAT DE L'INSTALLATION INTÉRIEURE D'ÉLECTRICITÉ

• **Localisation du ou des immeubles bâti(s)** Type d'immeuble : **Maison individuelle**  
Département : **VIENNE** Date de construction : **1977**  
Commune : **MIREBEAU (86110)** Année de l'installation : **> à 15 ans**  
Adresse : **3 Cité Le Rousseau** Distributeur d'électricité : **Sorégies**  
Lieu-dit / immeuble : **Code logement 0102 0003**  
Réf. Cadastre : **AP - 360**  
• **Désignation et situation du lot de (co)propriété :** Rapport n° : **122067 HABITAT DE LA VIENNE ELEC**  
Identifiant fiscal (si connu) : **861600064456**  
La liste des parties du bien n'ayant pu être visitées et leurs justifications se trouvent au paragraphe 9

122067 HABITAT DE LA VIENNE ELEC

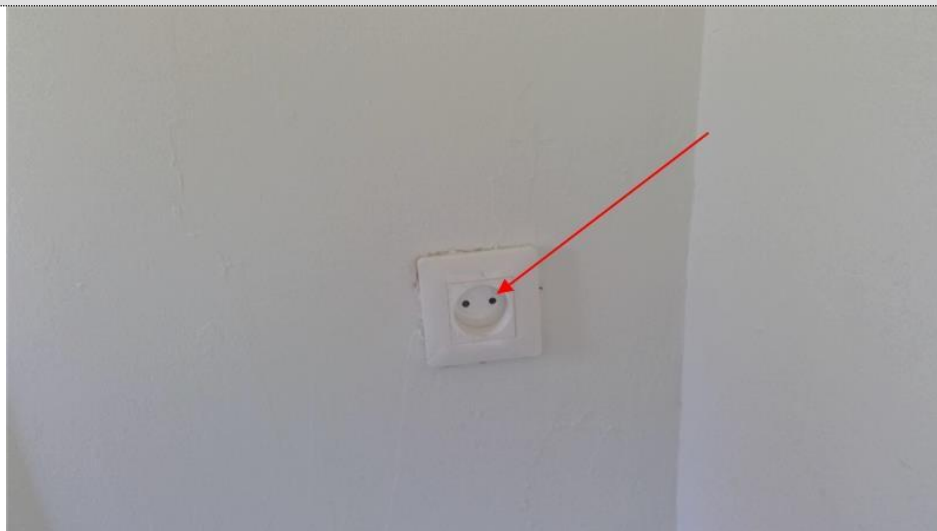
### Point de contrôle N° B.3.3.6 a1)

Description : Au moins un socle de prise de courant ne comporte pas de broche de terre.

Observation(s) (Anomalie compensée par le point de contrôle B.3.3.6.1)

Localisation : Entrée/Couloir, Séjour, Chambre n°1, Chambre n°2

| N° article<br>(1) | Libellé des anomalies | Localisation (*) | N° article<br>(2) | Libellé des mesures<br>compensatoires<br>correctement<br>mises en œuvre (3) | Observation |
|---|---|---|---|---|---|
| B.3.3.6 a1) | Au moins un socle de prise de courant ne comporte pas de broche de terre. | Entrée/Couloir,<br>Séjour, Chambre<br>n°1, Chambre n°2 | B.3.3.6.1 | Alors que des socles de prise de courant ou des CIRCUITS de l'installation ne sont pas reliés à la terre (B.3.3.6 a1), a2 et a3), la MESURE COMPENSATOIRE suivante est correctement mise en œuvre :<br>• protection du (des) CIRCUIT (s) concerné (s) ou de l'ensemble de l'installation électrique par au moins un dispositif différentiel à haute sensibilité $\leq 30$ mA. | (Anomalie compensée par le point de contrôle B.3.3.6.1) |

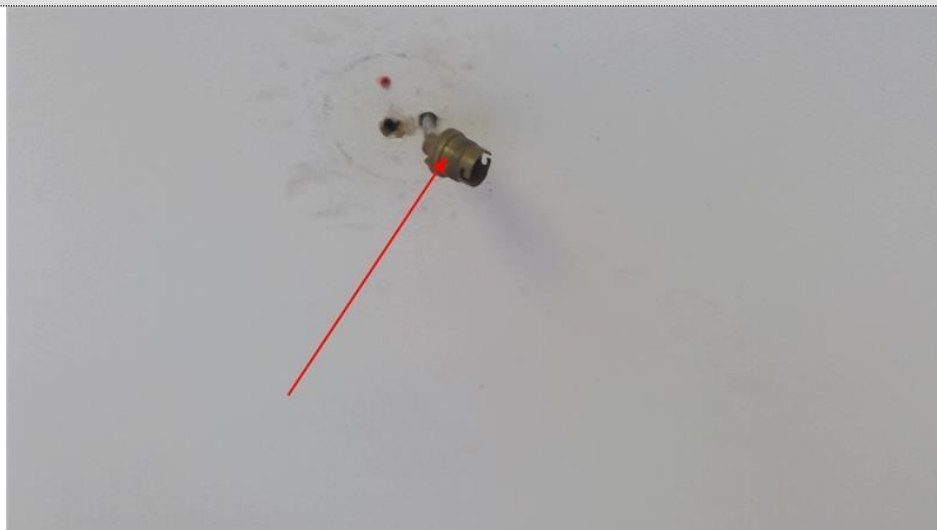
### Point de contrôle N° B.3.3.6 a3)

Description : Au moins un CIRCUIT (n'alimentant pas des socles de prises de courant) n'est pas relié à la terre.

Observation(s) Éclairage sans fil de terre en attente ou douille métallique non reliée à la terre (Anomalie compensée par le point de contrôle B.3.3.6.1)

Localisation : Séjour, Entrée/Couloir, Chambre n°1, Chambre n°2

| N° article<br>(1) | Libellé des anomalies | Localisation (*) | N° article<br>(2) | Libellé des mesures<br>compensatoires<br>correctement<br>mises en œuvre (3) | Observation |
|---|---|---|---|---|---|
| B.3.3.6 a3) | Au moins un CIRCUIT (n'alimentant pas des socles de prises de courant) n'est pas relié à la terre. | Séjour,<br>Entrée/Couloir,<br>Chambre n°1,<br>Chambre n°2 | B.3.3.6.1 | Alors que des socles de prise de courant ou des CIRCUITS de l'installation ne sont pas reliés à la terre (B.3.3.6 a1), a2 et a3), la MESURE COMPENSATOIRE suivante est correctement mise en œuvre :<br>• protection du (des) CIRCUIT (s) concerné (s) ou de l'ensemble de l'installation électrique par au moins un dispositif différentiel à haute sensibilité $\leq 30$ mA. | Éclairage sans fil de terre en attente ou douille métallique non reliée à la terre (Anomalie compensée par le point de contrôle B.3.3.6.1) |

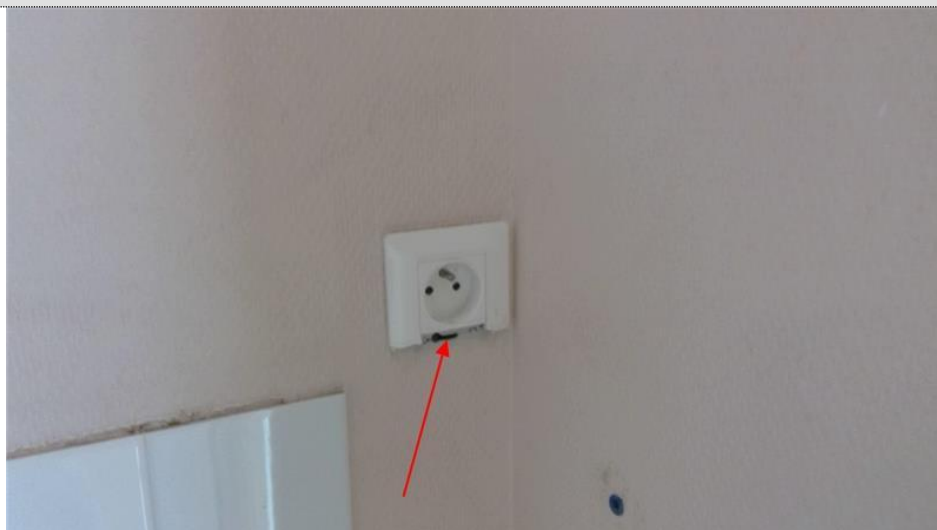
**Point de contrôle N° B.7.3 a)**

**Description :** L'ENVELOPPE d'au moins un matériel est manquante ou détériorée.

**Localisation :** Salle d'eau

| N° article (1) | Libellé des anomalies | Localisation (*) |
|---|---|---|
| B.7.3 a) | L'ENVELOPPE d'au moins un matériel est manquante ou détériorée. | Salle d'eau |

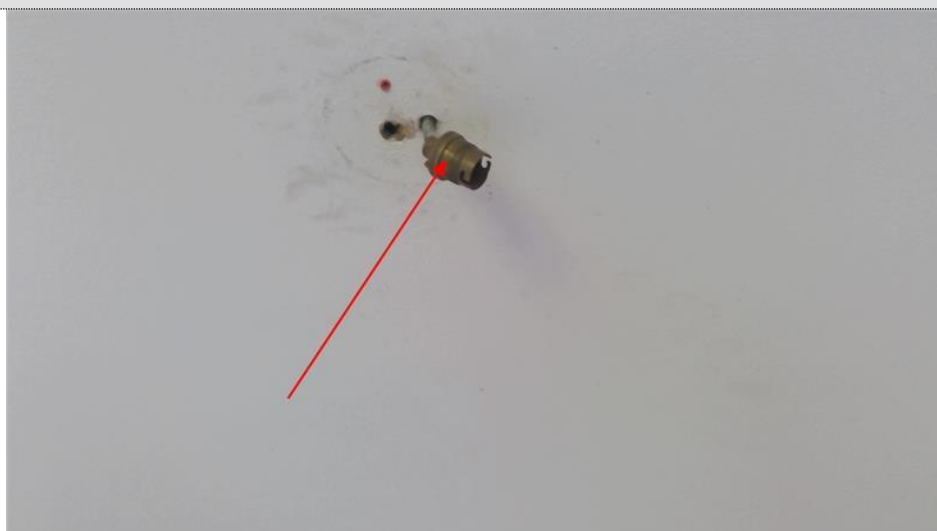
**Point de contrôle N° B.8.3 a)**

**Description :** L'installation comporte au moins un MATERIEL ELECTRIQUE vétuste.

**Observation(s)** Douille métallique

**Localisation :** Séjour

| N° article (1) | Libellé des anomalies | Localisation (*) | Observation |
|---|---|---|---|
| B.8.3 a) | L'installation comporte au moins un MATERIEL ELECTRIQUE vétuste. | Séjour | Douille métallique |

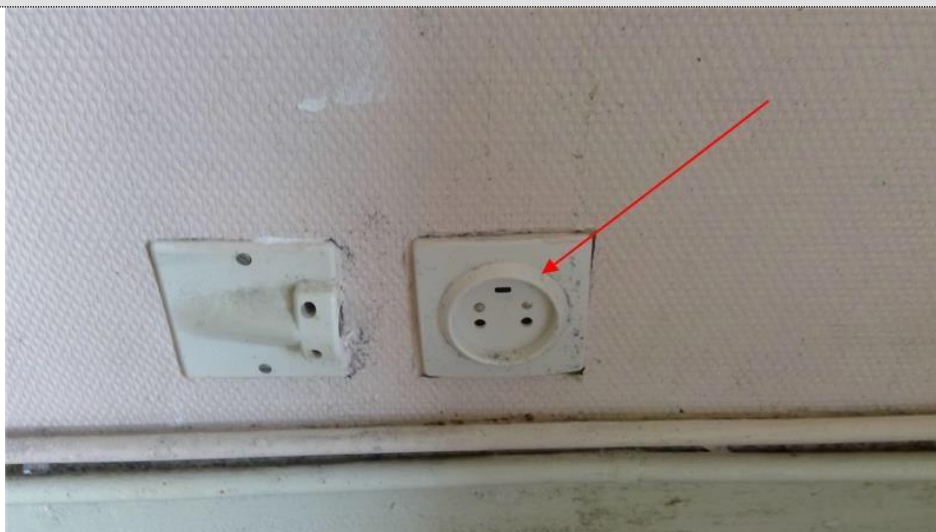
Point de contrôle N° B.8.3 b)

Description : L'installation comporte au moins un MATERIEL ELECTRIQUE inadapté à l'usage.

Localisation : Cuisine

| N° article (1) | Libellé des anomalies | Localisation (*) | Observation |
|---|---|---|---|
| B.8.3 b) | L'installation comporte au moins un MATERIEL ELECTRIQUE inadapté à l'usage. | Cuisine | |
