Résumé de l'expertise n° 25-09-0171-LA ROCHE RIGAULT-KOESSLER-SRO

DPE Diagnostic de performance énergétique (logement)

Rapport de mission de repérage des matériaux et produits contenant de l'amiante pour l'établissement du constat établi à l'occasion de la vente d'un immeuble bâti (listes A et B de l'annexe 13-9 du Code de la Santé publique)

Etat de l'Installation Intérieure d'Electricité

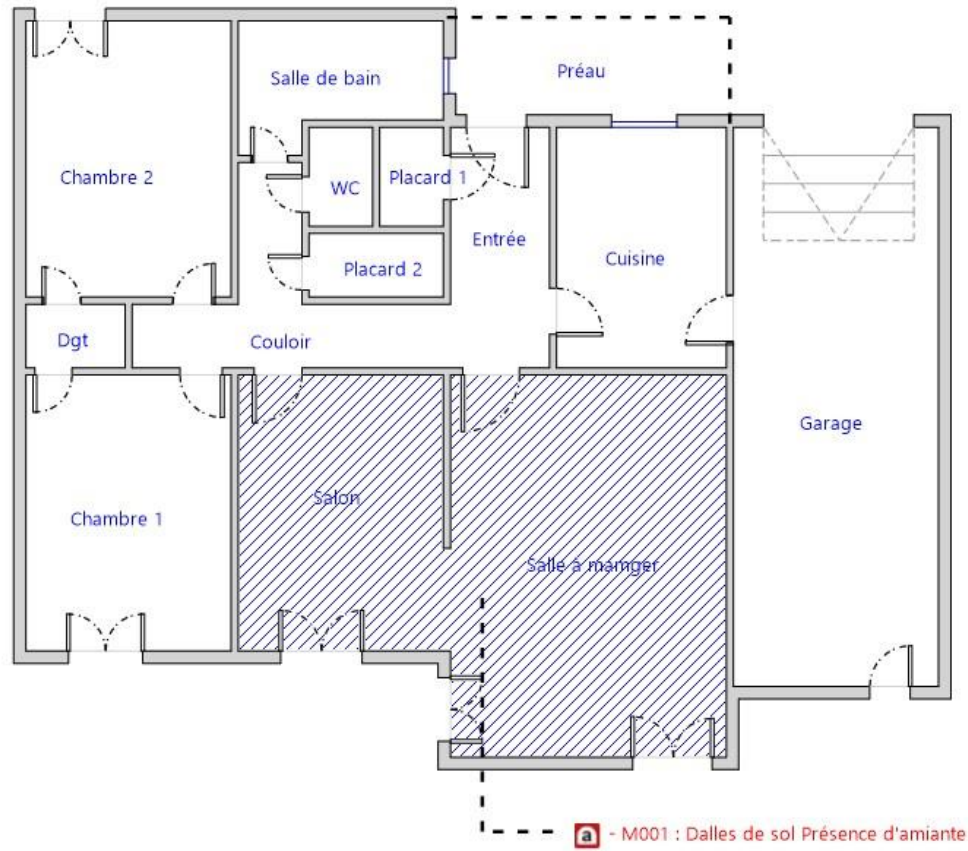
7.1 - Annexe - Schéma de repérage

Localisation	Identifiant + Description	Conclusion (justification)	Etat de conservation** et préconisations*	Photo
Salle à manger; Salon	<p><u>Identifiant:</u> M001 <u>Description:</u> Dalles de sol marbrée contenant de l'amiante <u>Composant de la construction:</u> 2. Planchers et plafonds - Planchers <u>Partie à sonder:</u> Dalles de sol <u>Liste selon annexe.13-9 du CSP:</u> B <u>Localisation sur croquis:</u> M001</p>	Présence d'amiante (Sur jugement de l'opérateur)	<p>Matériau dégradé (étendue ponctuelle)</p> <p>Résultat AC1**</p> <p>Préconisation : Il est recommandé de réaliser une action corrective de premier niveau.</p>
