RÉF. EXPERT : 2025REX2696

AFFAIRE : HABITAT DE LA VIENNE - Lencloître

Rapport

Affaire Avis technique

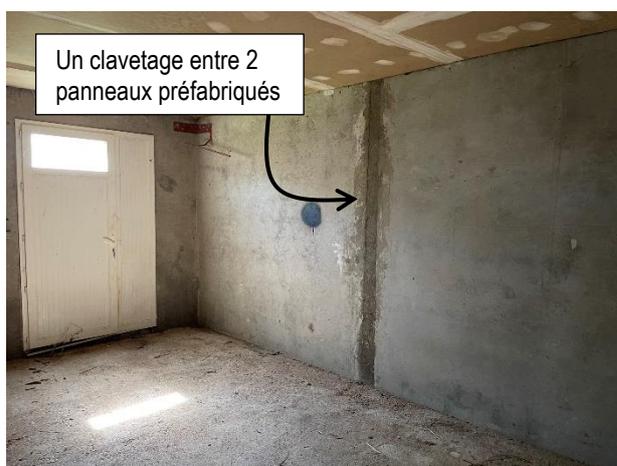
Murs extérieurs du garage en panneaux préfabriqués

À gauche de la porte du garage, présence d'une fissure verticale d'environ 1 mm d'ouverture.

Cette fissure est située entre un élément préfabriqué en béton et un mur en parpaings.

La fissure est inhérente au mode constructif, à savoir des façades en panneaux préfabriqués pour le garage, posé contre le mur en parpaings de la partie habitable, avec une fixation mécanique par cornière dans le garage.

Compte-tenu de la faible ouverture de la fissure (1 mm) et de l'âge de la construction (plus de 40 ans) le mieux serait de traiter cette fissure comme un joint de dilatation, en remplissant la fissure par un joint mastic (pour assurer l'étanchéité à l'eau et à l'air dans le garage) et en posant un couvre joint.

Il faut traiter cette fissure comme un joint de dilatation avec joint d'étanchéité et baguette couvre joint.

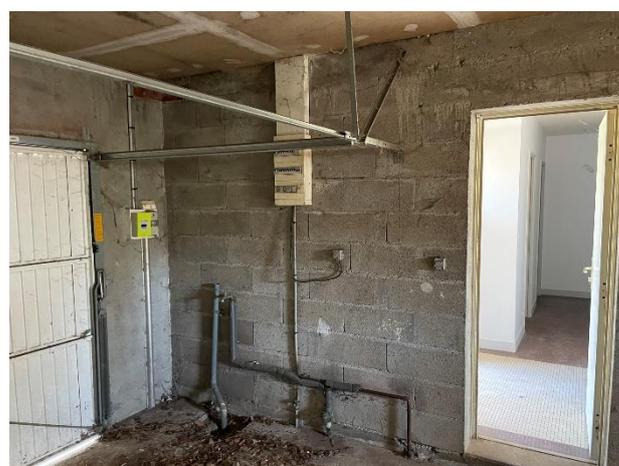
Murs de la maison en parpaings
