Résumé de l'expertise n° 25-06-0127- MONCONTOUR-KOESSLER-SRO

DPE Diagnostic de performance énergétique (logement)

Rapport de mission de repérage des matériaux et produits contenant de l'amiante pour l'établissement du constat établi à l'occasion de la vente d'un immeuble bâti (listes A et B de l'annexe 13-9 du Code de la Santé publique)

Rapport de l'état relatif à la présence de termites dans le bâtiment

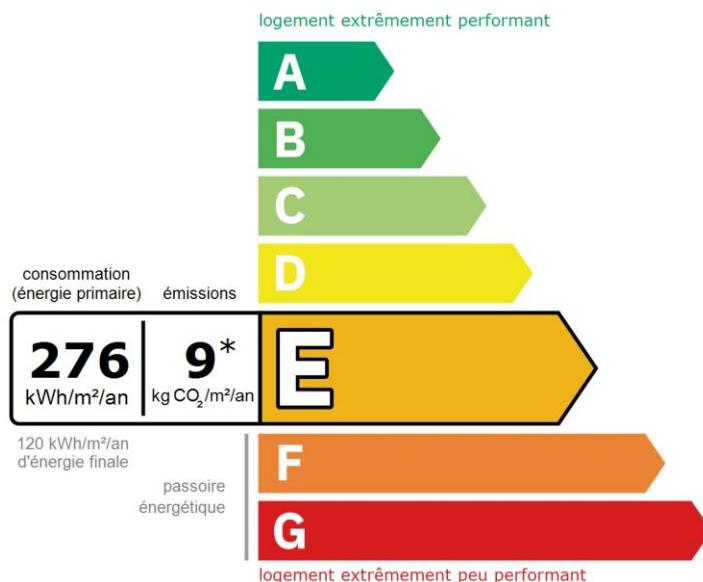
Performance énergétique et climatique

Le niveau de consommation énergétique dépend de l'isolation du logement et de la performance des équipements.
Pour l'améliorer, voir pages 4 à 6

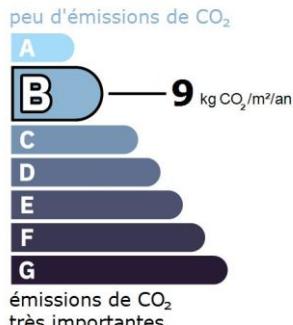
Ce logement émet 702 kg de CO₂ par an, soit l'équivalent de 3 638 km parcourus en voiture.

Le niveau d'émissions dépend principalement des types d'énergies utilisées (bois, électricité, gaz, fioul, etc.)

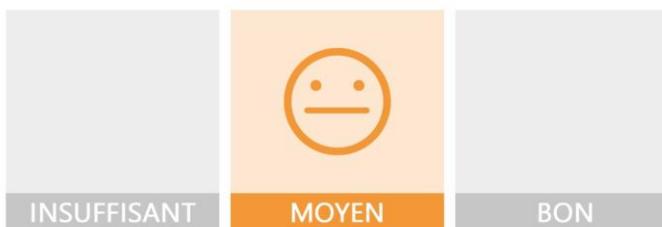
Confort d'été (hors climatisation)*

Les caractéristiques de votre logement améliorant le confort d'été :
