## <u>DIAGNOSTIC DE L'ETAT DE L'INSTALLATION INTERIEURE D'ELECTRICITE</u>

Commune: ADRIERS (86430) Adresse: 2 impasse du Logis

Type d'immeuble : Maison individuelle

Rapport n°: 117612 HABITAT DE LA VIENNE ELEC

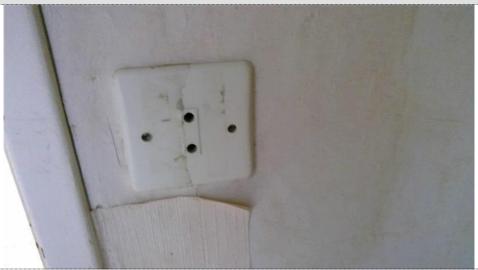
Point de contrôle N° B.3.3.6 a1)

Description: Au moins un socle de prise de courant ne comporte pas de broche de terre.

Localisation: Séjour, Chambre n°1, Chambre n°2, Chambre n°3

L'installation intérieure d'électricité comporte une ou des anomalies. Il est recommandé au propriétaire de les supprimer en consultant dans les meilleurs délais un installateur électricien qualifié afin d'éliminer les dangers qu'elle(s) présente(nt).

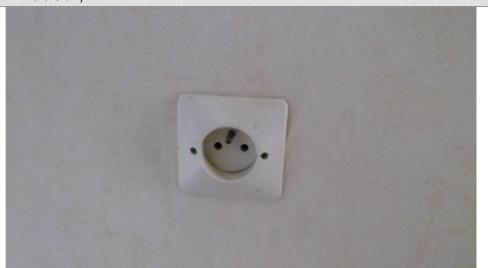
## Point de contrôle N° B.3.3.6 a2)

<u>Description :</u>	Au moins un socle de prise de courant comporte une broche de terre non reliée à la terre.
Observation(s)	
<u>Localisation :</u>	Séjour, Chambre n°2, Chambre n°3
