<u>DIAGNOSTIC DE L'ETAT DE L'INSTALLATION INTERIEURE D'ELECTRICITE</u>

Adresse : 3 cité de Lusigny

Type d'immeuble : Maison individuelle

Rapport n°: 120289 HABITAT DE LA VIENNE ELEC

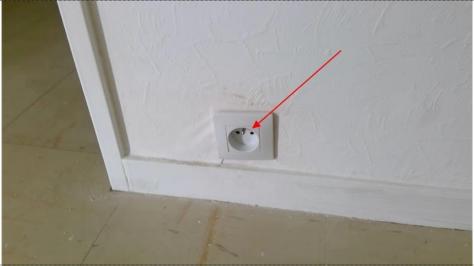
Point de contrôle N° B.3.3.6 a2)

<u>Description</u> : Au moins un socle de prise de courant comporte une broche de terre non reliée à la terre.	
Observation(s)	(Anomalie compensée par le point de contrôle B.3.3.6.1)
Localisation :	Entrée/Couloir Séjour Salon Chambre n°1 Chambre n°2

L'installation intérieure d'électricité comporte une ou des anomalies. Il est recommandé au propriétaire de les supprimer en consultant dans les meilleurs délais un installateur électricien qualifié afin d'éliminer les dangers qu'elle(s) présente(nt).

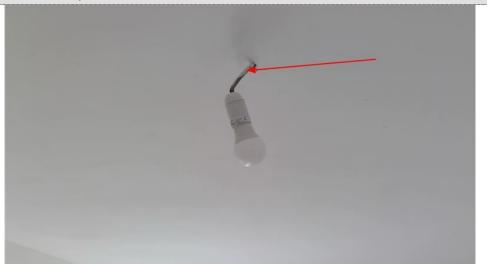
Point de contrôle N° B.3.3.6 a3)

<u>Description</u> :	Au moins un CIRCUIT (n'alimentant pas des socles de prises de courant) n'est pas relié à la terre.
Observation(s) Éclairage sans fil de terre en attente (Anomalie compensée par le point de contrôle B.3.3.6.1)		Éclairage sans fil de terre en attente (Anomalie compensée par le point de contrôle B.3.3.6.1)
	Localisation:	Entrée/Couloir, Séjour, Salon, Chambre n°1, Chambre n°2, WC, Débarras n°1, Débarras n°2

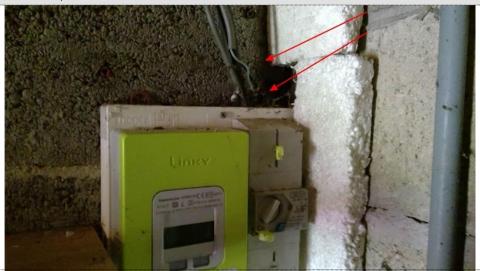
Point de contrôle N° B.7.3 d)

N° article (1)	Libellé des anomalies	Localisation(*)	Observation
B.7.3 d)	L'installation électrique comporte au moins une CONNEXION avec une partie active nue sous tension accessible.	Garage	Fils et domino apparents

<u>Description</u> :	L'installation électrique comporte au moins une CONNEXION avec une partie active nue sous tension accessible.
Observation(s)	Fils et domino apparents
<u>Localisation :</u>	Garage

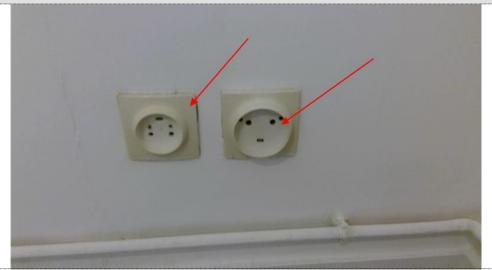
Point de contrôle N° B.8.3 b)

N° article (1)	Libellé des anomalies	Localisation(*)
B.8.3 b)	L'installation comporte au moins un MATERIEL ELECTRIQUE inadapté à l'usage.	Cuisine

<u>Description</u> :	L'installation comporte au moins un MATERIEL ELECTRIQUE inadapté à l'usage.
Observation(s)	
Localisation :	Cuisine
